ANNEXE II

Note explicative

Pour le parc de Woluwe, sis sur le territoire des communes de Woluwe-St-Pierre et d'Auderghem, BE a fait réexaminer un certain nombre d'arbres du parc par un bureau d'expertise spécialisé (Eurosense Belfotop BVBA) en vue d'actualiser leur état sanitaire, réévaluer leur sécurité et proposer des interventions d'entretien en concordance avec les objectifs de gestion fixé par Baudry (2015)¹. Les études suivantes ont été menées :

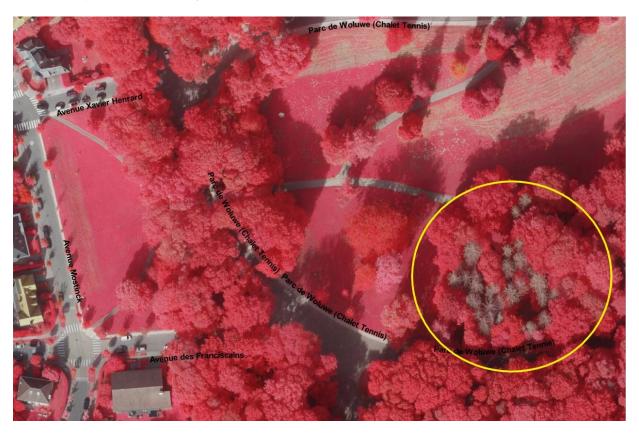
39 épicéas (dont 26 localisés sur le plan 2 repris ci-après) ont ainsi été abattus en urgence suite à leur infestation par le scolyte de l'épicéa (*Ips typographus*). Ce coléoptère ravage depuis 2018 les pessières wallonnes fragilisées par la sécheresse. Conformément aux recommandations émises par l'Observatoire Wallon de la Santé des Forêts (OWSF), et en accord avec Urban.Brussels, ces résineux ont été abattus et intégralement exportés afin de ne plus constituer de foyers d'infection pour les épicéas sains environnants. Notons que 4 Cyprès de Lawson (*Chamaecyparis lawsoniana*) ont également été abattus suite à leur infestation par le même scolyte.

Plan 2 – Localisation du peuplement de 26 épicéas scolytés au parc de Woluwe (orthophotoplan infrarouge UrbIS 2021)

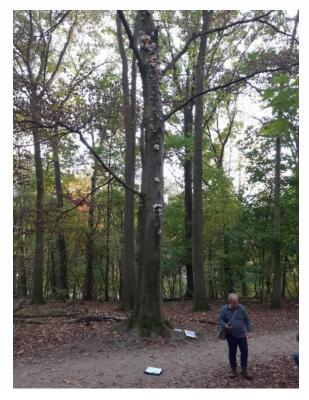
Le hêtre (*Fagus sylvatica*) n°16111 de 237 cm de circonférence s'est couvert de champignons (pleurotes) et est mort en moins d'un an à proximité d'un chemin fréquenté (cf. photo 2). Il a été abattu par sécurité. C'est un phénomène assez rare. Les sécheresses de 2018 à 2020 y jouent probablement un rôle non négligeable.

Photo 2 – Hêtre n°16111 couvert de champignons et mort en moins d'un an
