# Les pathologies de l'enveloppe extérieure et leurs causes

LEMMENS Benoît

Atelier d'architecture 450ppm

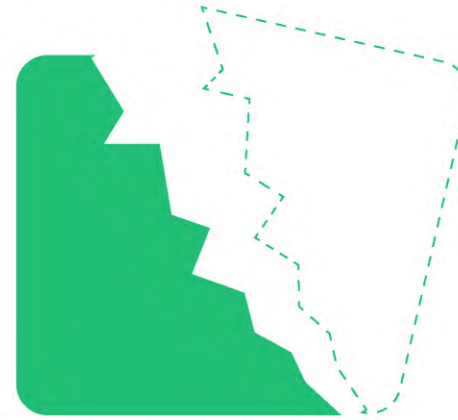
**PERTE DE MATIÈRE**

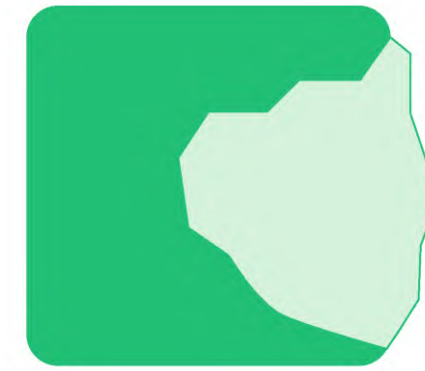
**ALTÉRATION  
CHROMATIQUE ET DÉPÔTS**

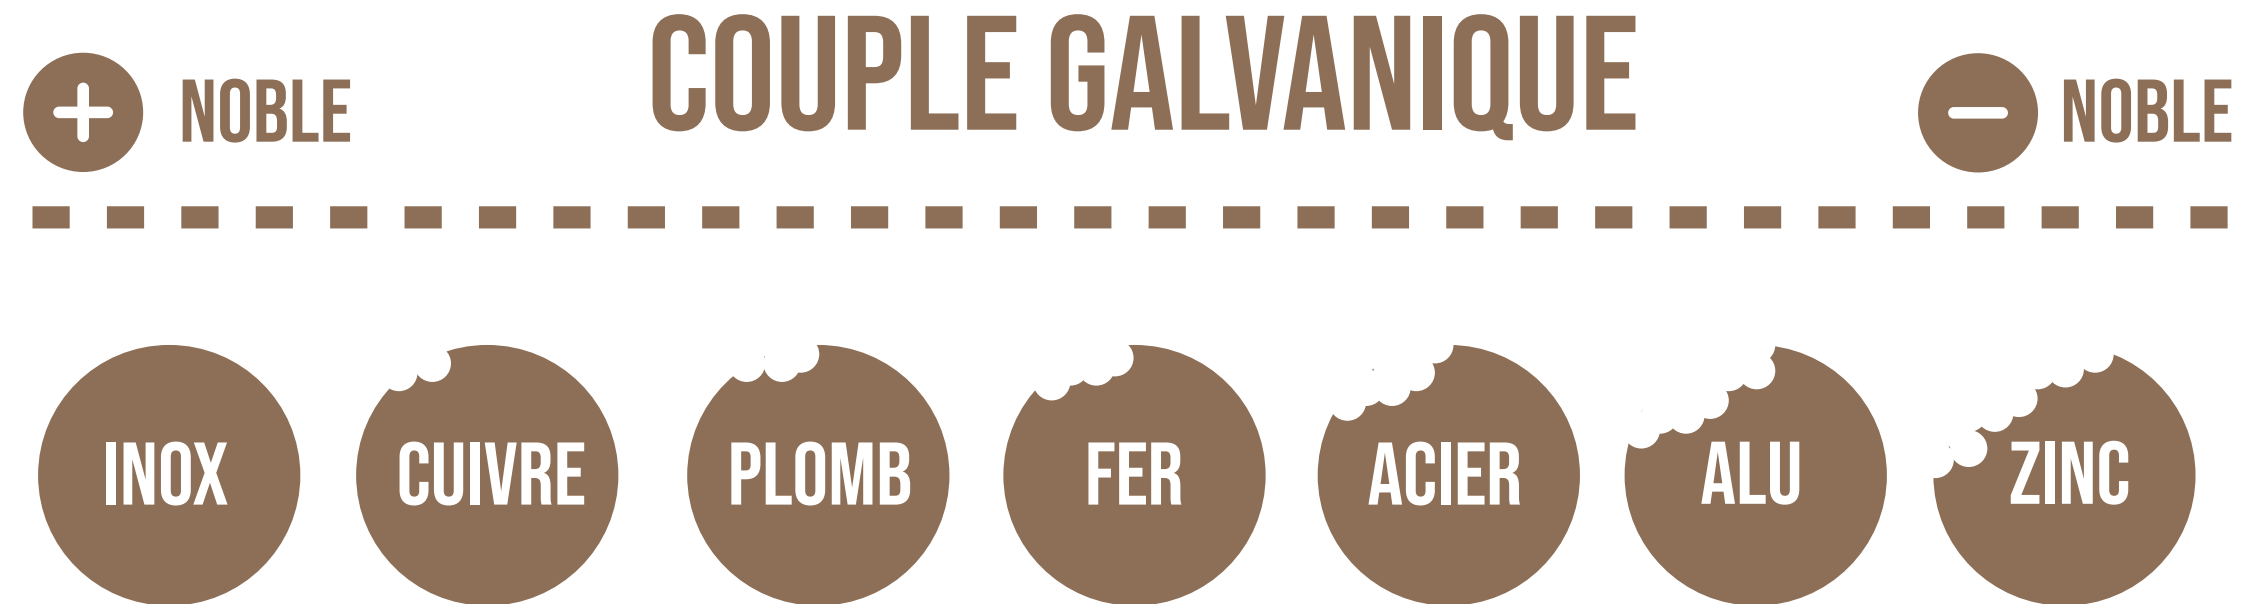
- **Corrosion galvanique:**

Contact entre deux métaux différents -- Couple galvanique

Le métal le moins noble se corrode

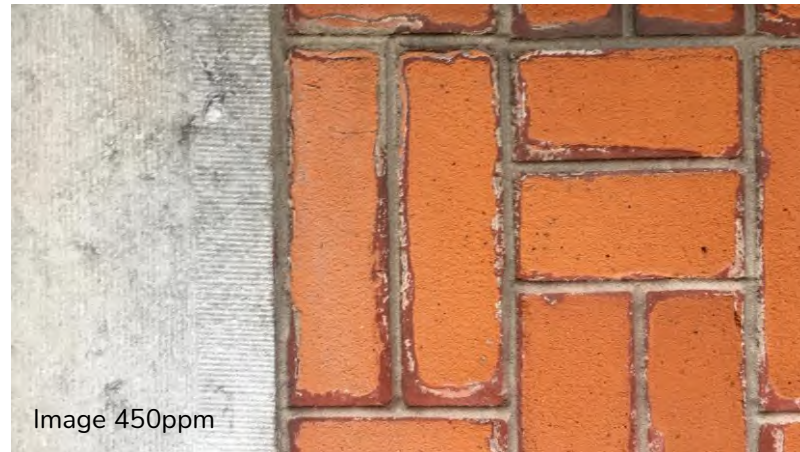
Avenue Louise, architecte Ernest Delune

situation après sablage. On observe les anciennes traces de badigeon sur le pourtour des briques

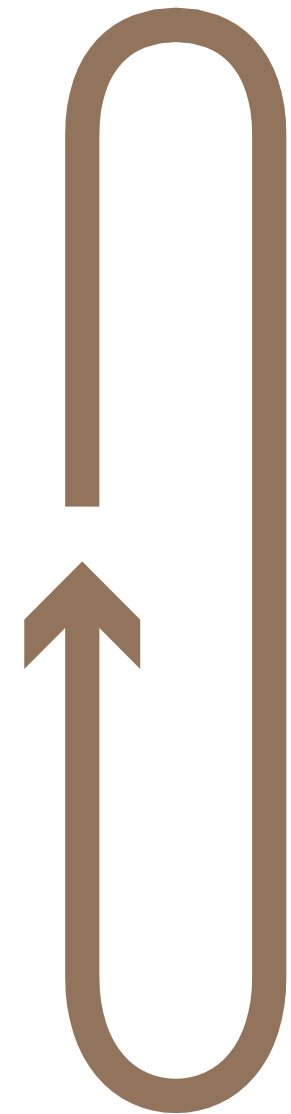
L'entretien joue un rôle crucial car la majorité des pathologies démarrent par des altérations simples mais qui vont induire des cycles de dégradation

Humidité  
Altération sous l'effet du gel  
Encrassements  
Colonisation par des micro-organismes  
Dépôts de graines  
Développement de la végétation  
Accumulation de matière organique  
Humidification croissante  
Altération croissante sous l'effet du gel
