# Entre patrimoine, confort et environnement

*Projet de recherche “PERCHE” : le cas des fenêtres en bois*

Martin Prignon  
Buildwise

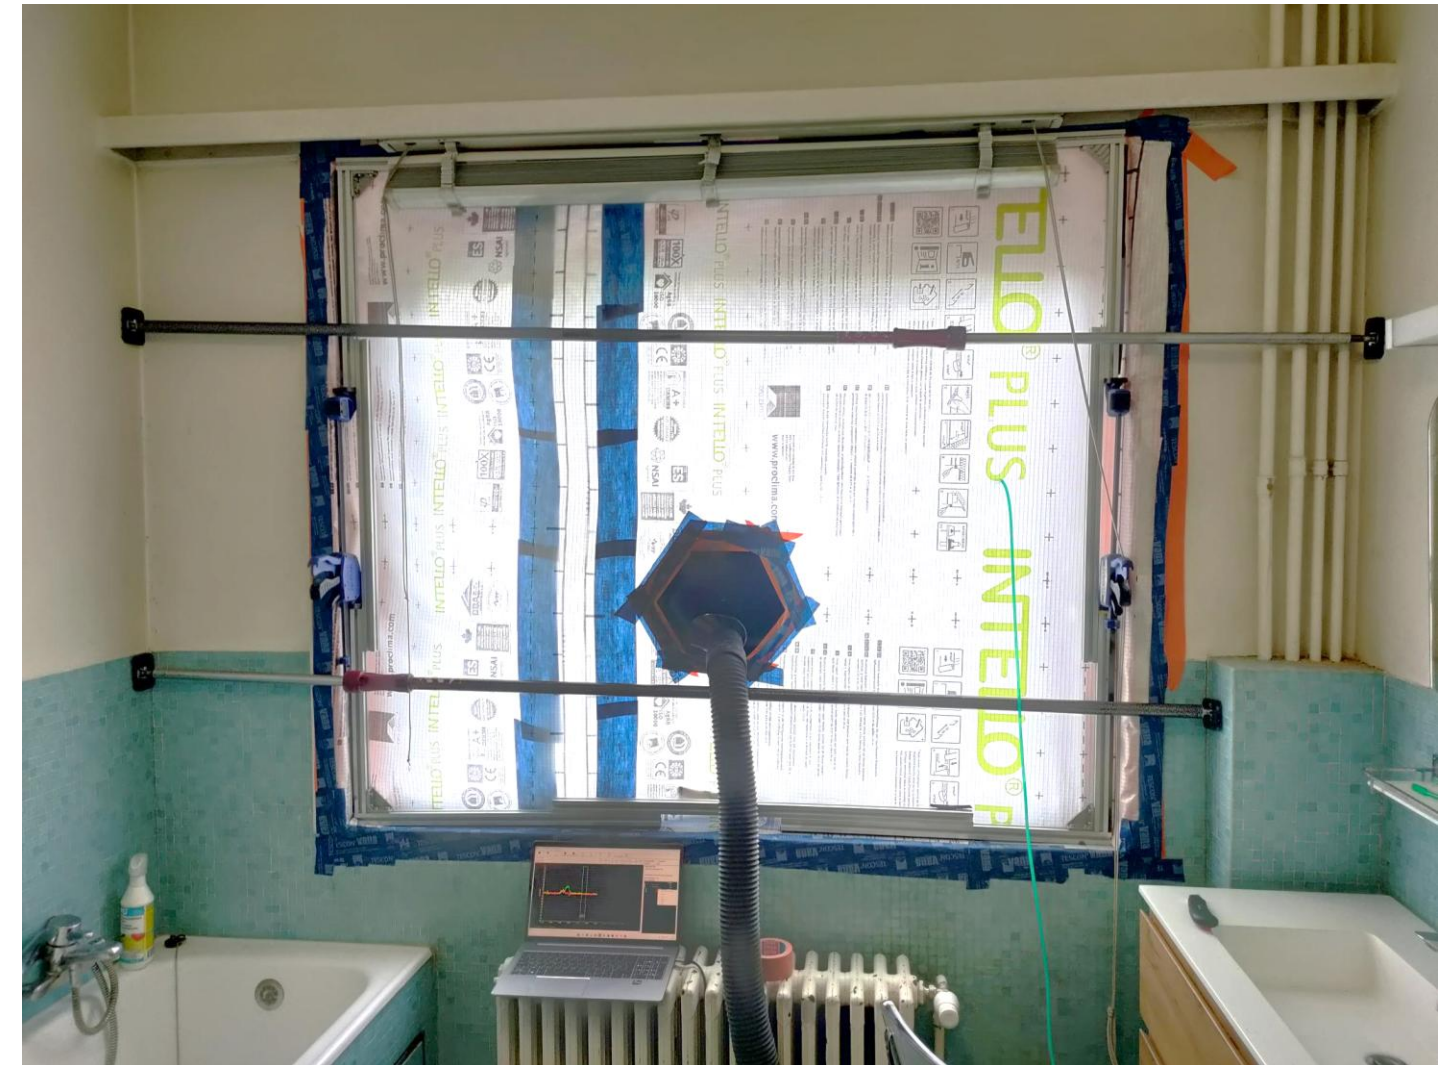
## D4. PROTOCOLE DE MESURE D'ÉTANCHÉITÉ À L'AIR (ET RÉSULTATS)

- Protocole pour la mesure de l'étanchéité à l'air directement sur site (débit de fuite à 50 Pa)
- Test de 17 fenêtres
  - 8\* double ouvrant
  - 3\* pivotant
  - 4\* simple ouvrant
  - 3\* guillotine

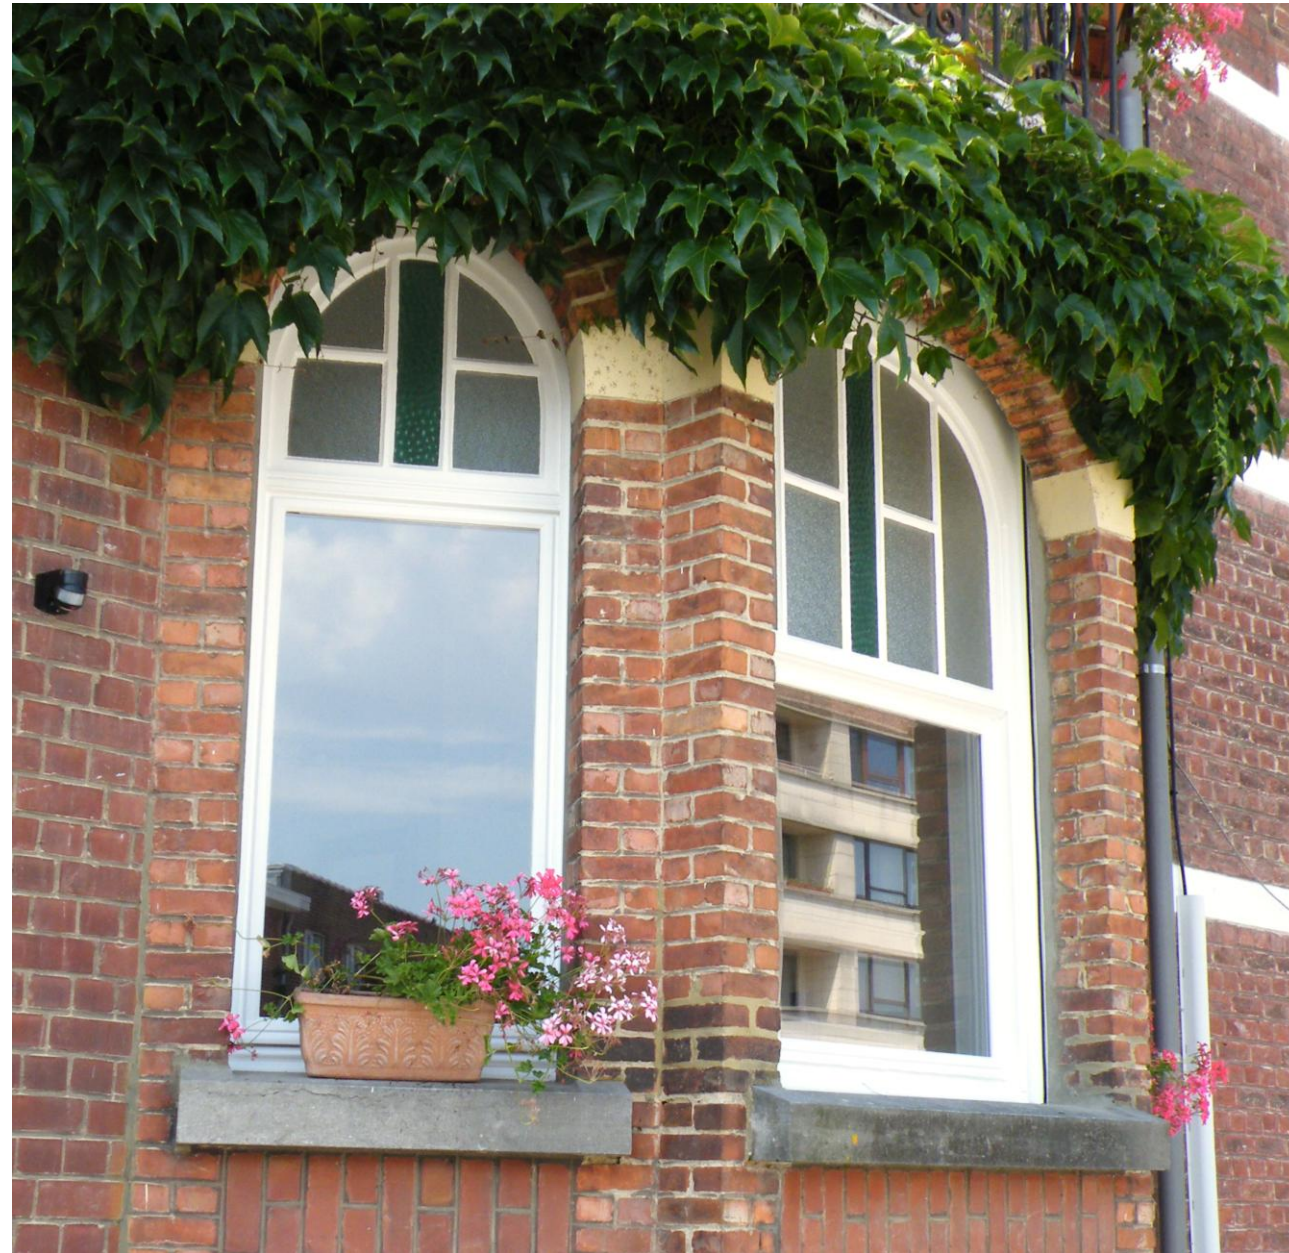
# SITUATION INITIALE DU BOW WINDOW

## 2 Petits châssis

- Ouvrant de 0,9 m<sup>2</sup> sans joint d'étanchéité et simple vitrage
- Imposte fixe de 0,5 m<sup>2</sup> avec croisillons traversants et simples vitrages texturés

## 1 Grand châssis

- Ouvrant de 1,2 m<sup>2</sup> condamné et simple vitrage
- Imposte fixe de 1,2 m<sup>2</sup> avec croisillons traversants et simples vitrages texturés

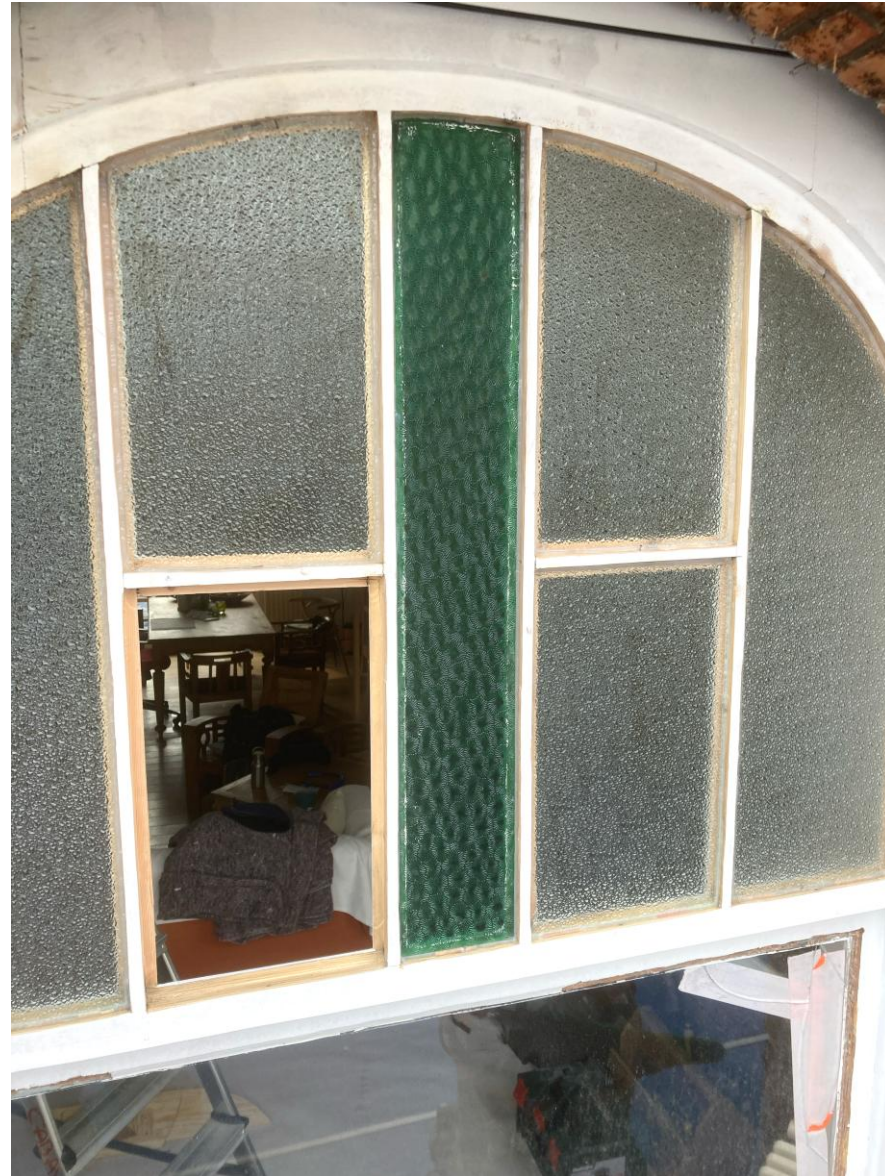
# VITRAGES DES IMPOSTES

Pour la partie centrale :

- 6 vitrages texturés non colorés
- 1 vitrage texturé coloré

Pour chaque partie latérale :

- 4 vitrages texturés non colorés
- 1 vitrage texturé coloré

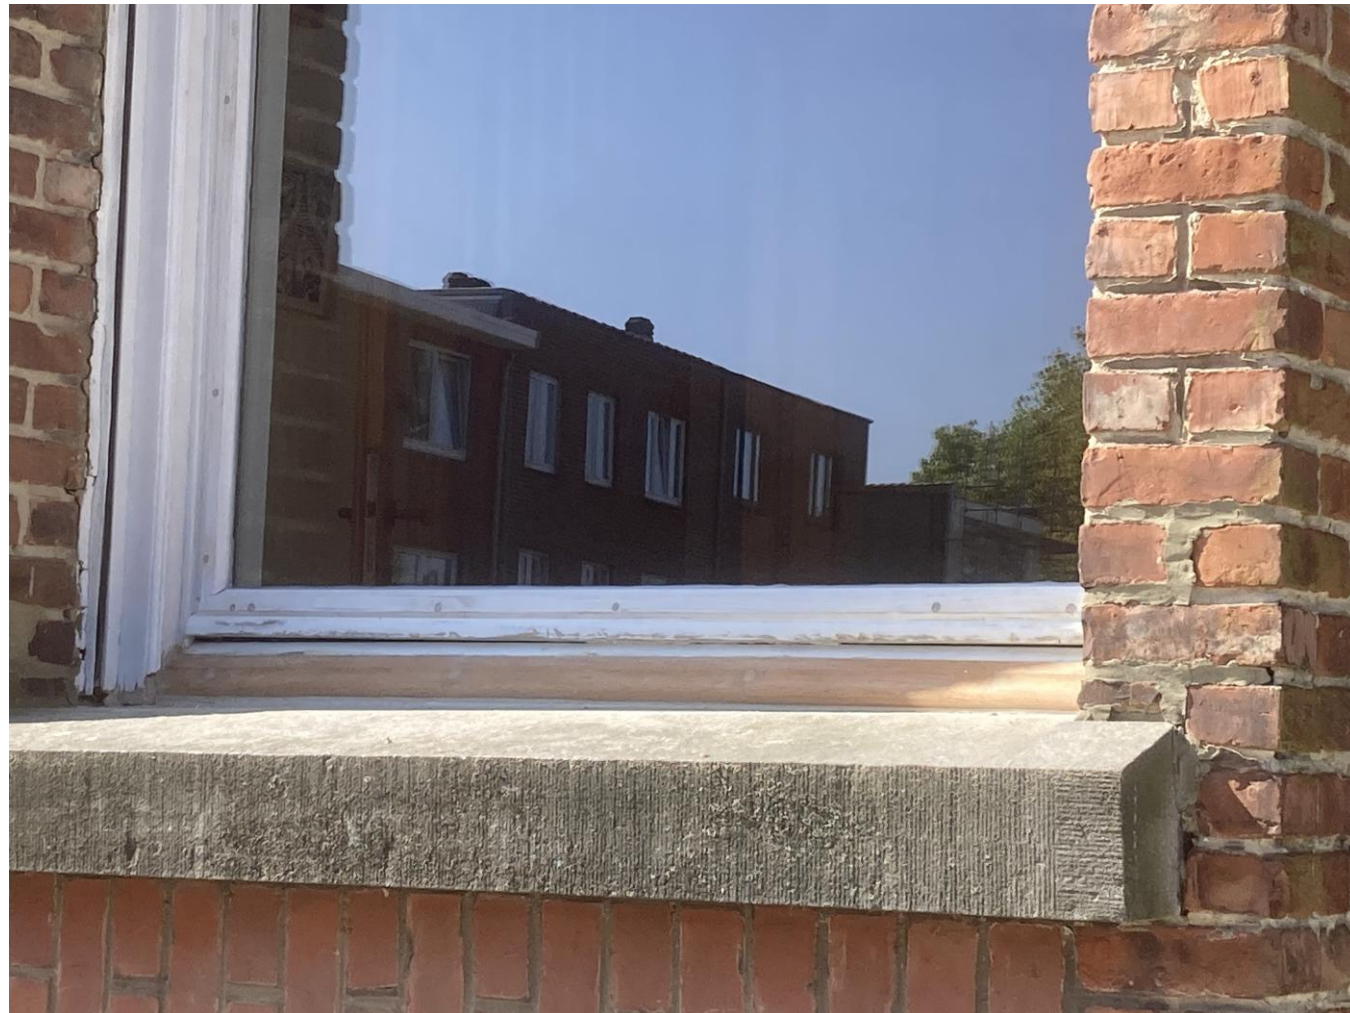
# ÉTAT SANITAIRE

État globalement bon, deux légères modifications nécessaire :

- Greffe en traverse basse pour une fenêtre latérale
- Léger recadrage des châssis nécessaire (réalisé sur place)

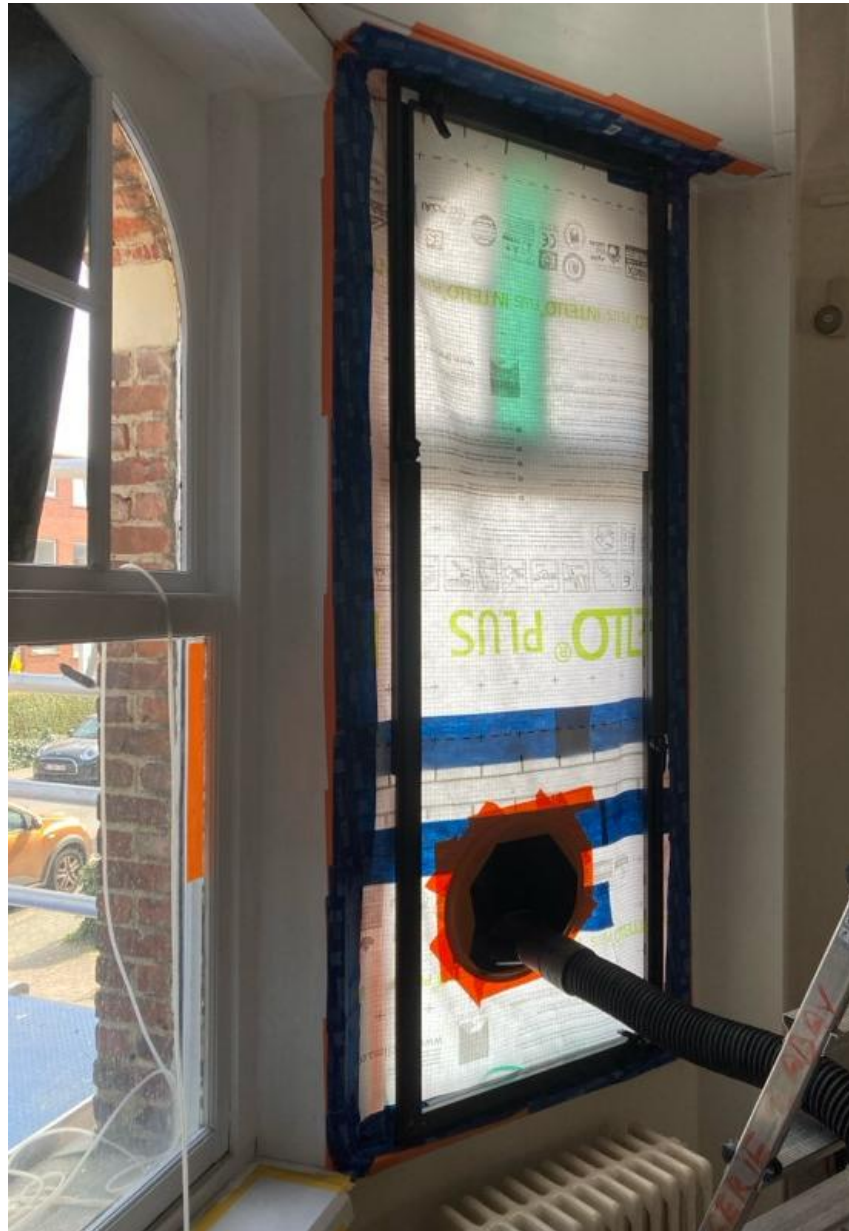
# ÉTANCHÉITÉ À L'AIR MESURÉE SUR SITE

Deux mesures

- Avant rénovation = sans joint d'étanchéité
- Après rénovation = avec joint d'étanchéité  
(**MAIS** anciens vitrages)

Fuite au raccord vitrage/croisillons :  
Surestimation des fuites d'air après  
rénovation par rapport à la réalité
