Séminaire Bâtiment Durable

Isolation acoustique des logements collectifs

**Conception de projets et collaboration avec l'acousticien :
exemples concrets d'intégration des contraintes techniques**

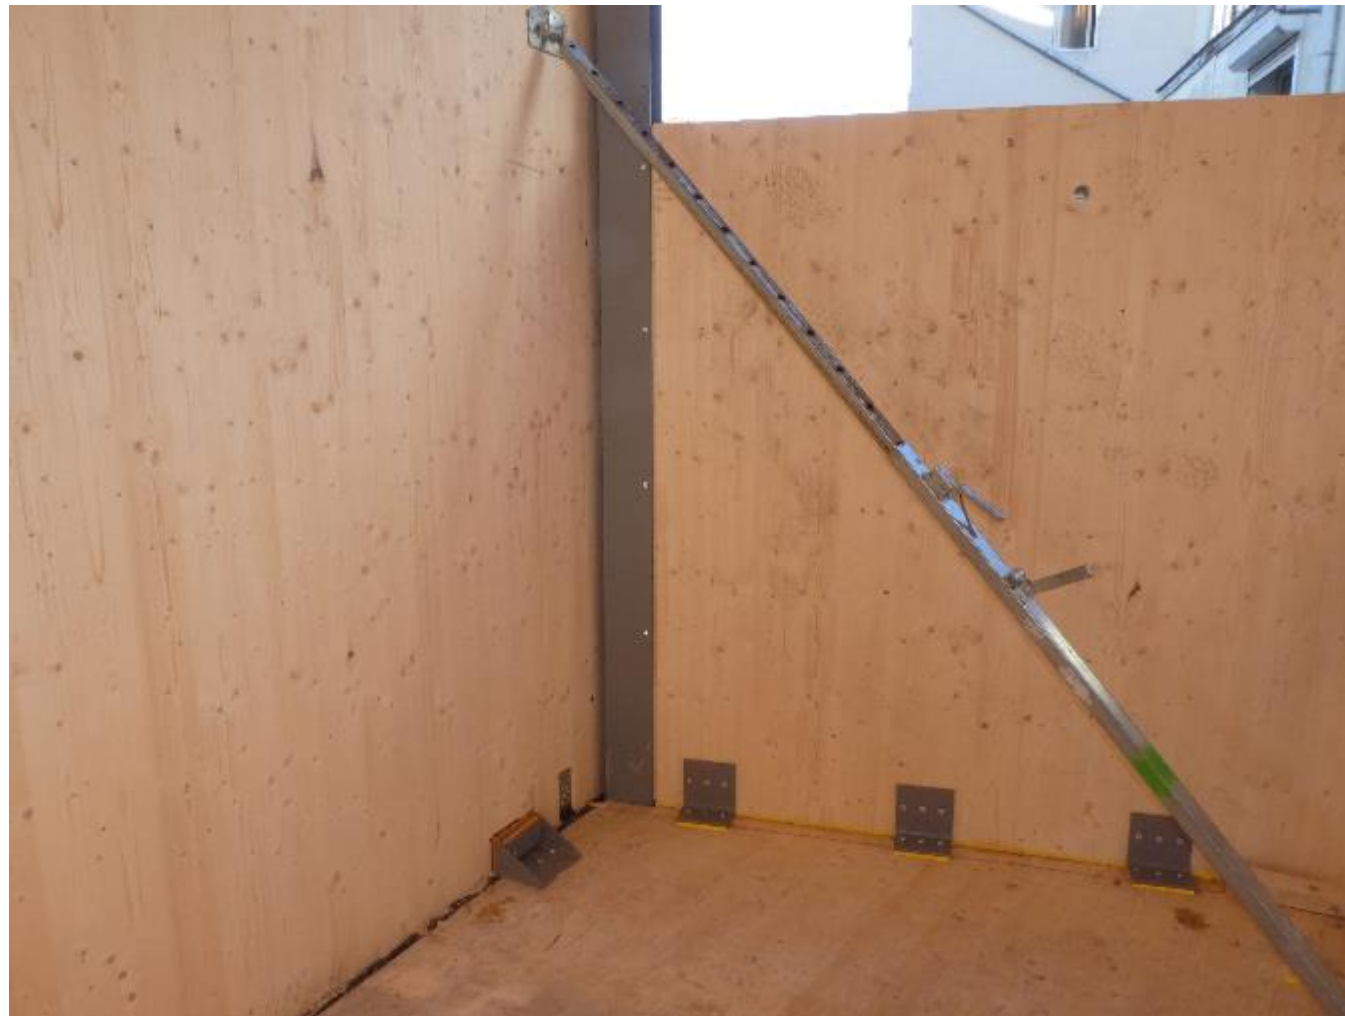
- Stabilité: équerre avec bande résiliente à ajouter
- Colonne
