## PIKSHOUSE [030] :

### AUJOURD'HUI LA MAISON A BASSE ENERGIE, DEMAIN LA MAISON PASSIVE

#### LOGEMENT COLLECTIF- RENOVATION

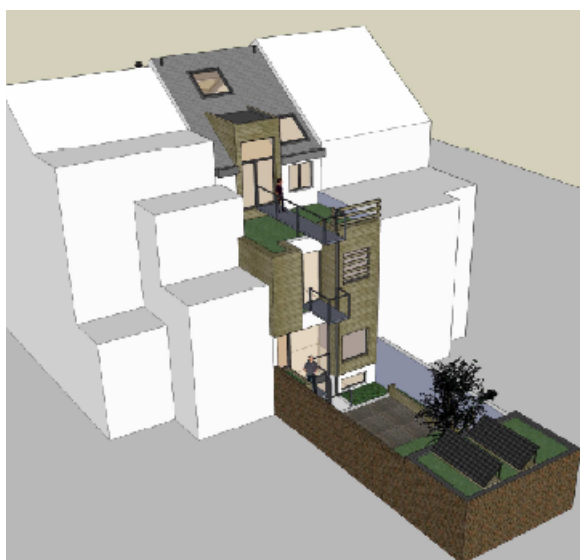
U moyen =  
0,6 W/m<sup>2</sup>K

Rendement 85%  
n50=1,5/heure

Solaire TH  
(5m<sup>2</sup>)

Extracteur pour  
redistribution  
de l'air chaud

Local à vélos  
TC à proximité

Extensif

Citerne EP  
(5m<sup>3</sup>)

Cellulose

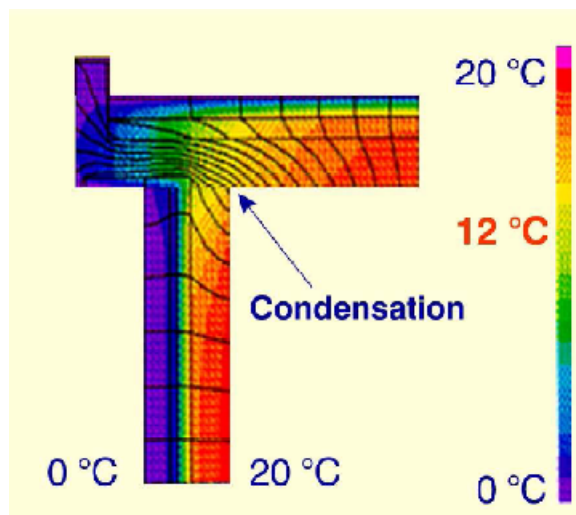
Dans ce projet, les façades ont été isolées par l'extérieur. On a ainsi pu éviter les ponts thermiques à hauteur des murs intérieurs et des sols. Même si cela constitue la meilleure solution, elle n'est pas toujours réalisable. Dans le cas particulier des façades avant de maisons de rangée, l'isolation extérieure est souvent difficile. L'urbanisme a quand même délivré un permis parce que les carrelages inesthétiques allaient être enlevés. Ceci a permis de libérer de la place pour l'isolation et de ne dépasser l'alignement des maisons que de façon très limitée.

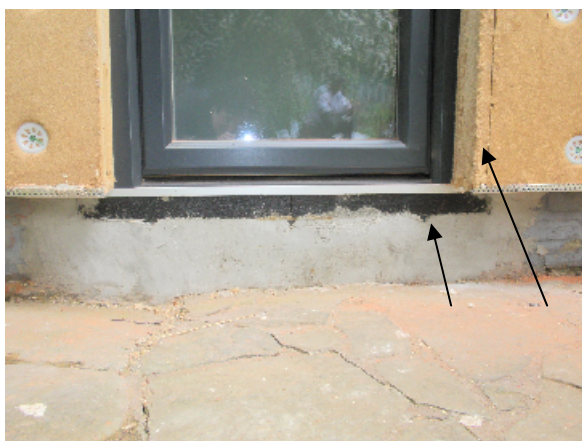
On constate souvent un pont thermique au niveau de la transition mur extérieur – fenêtre. En faisant passer l'isolation jusqu'au profilé de fenêtre, ce problème peut être parfaitement résolu. Pour prévenir les ponts thermiques à hauteur des seuils et des tablettes de fenêtre, ces éléments peuvent être isolés par une membrane au bas du mur et l'on peut utiliser du verre cellulaire. Pour éviter de pratiquer des ouvertures d'évacuation pour la hotte de cuisine et le sèche-linge, on a opté pour une hotte à régénération et un sèche-linge à condensation avec pompe à chaleur intégrée.
