# L'inventaire et le toolkit réemploi

Promouvoir de nouvelles pratiques d'architecte via le réemploi

Séminaire Bâtiment Durable 12.09.2024  
Des outils innovants pour concevoir des bâtiments circulaires

Centre de Quartier Molenwest

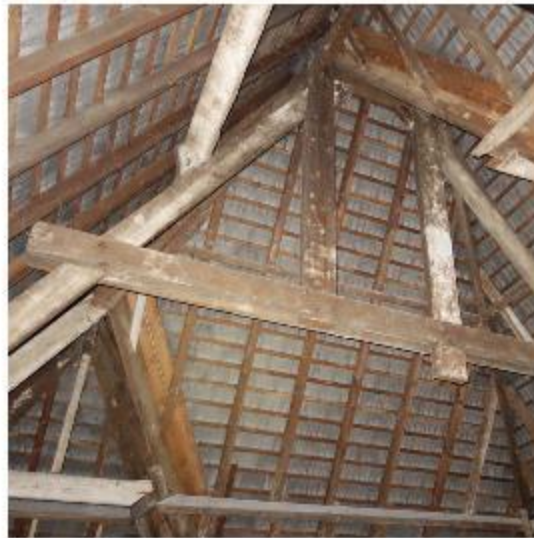
| ROO.001 | | |

| Charpente en bois | | |
| Voir fiche détaillée | Les traces blanches sur le bois marquent des dommages d'humidité sur la charpente. Il faut prévoir une inspection détaillée de l'impact de ces dégâts sur le matériau. | |
| <u>Dimensions:</u><br>17,5*7 cm | | |
| Toiture | | Potentiel de réemploi: élevé<br><i>Cf. fiche détaillée</i> |

| Voir fiche détaillée | | <p>Les traces blanches sur le bois marquent des dommages d'humidité sur la charpente. Il faut prévoir une inspection détaillée de l'impact de ces dégâts sur le matériau.</p> <p>Potential de réemploi: élevé<br/>Cf. fiche détaillée</p> |

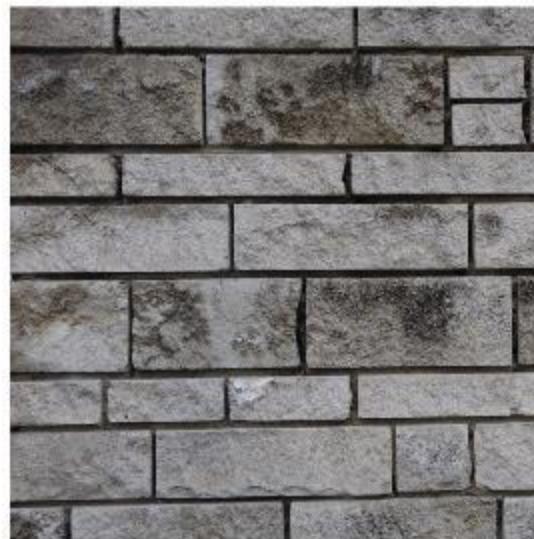
| Pierre de parement | | |
| 30,5m <sup>2</sup> | La nature de cette pierre de façade nous est inconnue à ce stade. A priori il s'agirait d'une pierre naturelle calcaire. Un test de démontage devrait être réalisé afin d'étudier le potentiel de ces éléments. | |

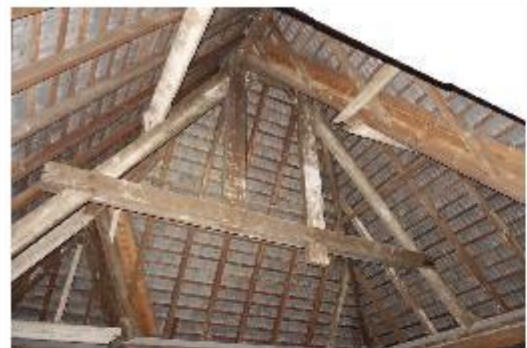
#### Charpente en bois

| | Quantité | <u>Structure principale:</u> |
| | Dimensions | <b>7 fermes</b><br><br><u>Structure secondaire:</u><br><b>62 pannes:</b> 18 sablières + 8 faîtières + 36 intermédiaires<br>→ section: 7*17,5 cm - portée de 6 m<br><b>19 arbalétriers:</b> 14 + 5 d'arêtières<br>→ section: 8*23 cm - portée de 7,5 m<br><b>112 chevrons</b><br>→ section 8*9 cm - portée de 4 m |

Veuillez noter que les valeurs mentionnées ci-dessus sont approximatives. Elles sont calculées à partir de photos et de mesures prises in-situ, et non à partir d'un plan de toiture.

| Points d'attention en cas de maintien | Lorsque les combles ne sont pas destinés à être utilisés, il se peut que le bois soit traité au chrome, au bore ou à l'arsenic. Il faudra réaliser des tests pour vérifier cela.<br><br>Les différentes taches (blanches ou brunes foncées) présentes sur le bois montre que des dommages locaux liés à l'humidité/moisissure peuvent être présents. Il faut vérifier l'état de chaque ferme et de chaque chevron.<br><br><b>Attention!</b> Avant de démonter la toiture, il convient de réaliser un test de détection d'amiante au niveau des ardoises en fibrociment. Si le test s'avère positif, certaines précautions devront être prises lors du démontage de la charpente.<br><br>Une fois les ardoises démontées, le bois ne peut pas être exposé à nu, à la pluie. La charpente doit toujours être conservée au sec.<br><br>Il faudra déclouer les différents éléments de la charpente sur le chantier et convenir sur un mode de conditionnement avant le transport du bois vers son lieu de stockage ou de réemploi. |

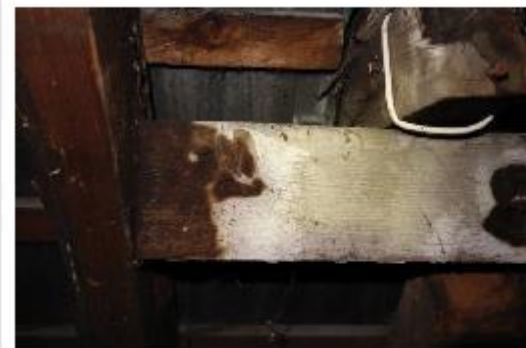
| | Tâches d'humidité sur le bois.<br>Ces tâches peuvent présenter des dégâts importants sur le matériau. |

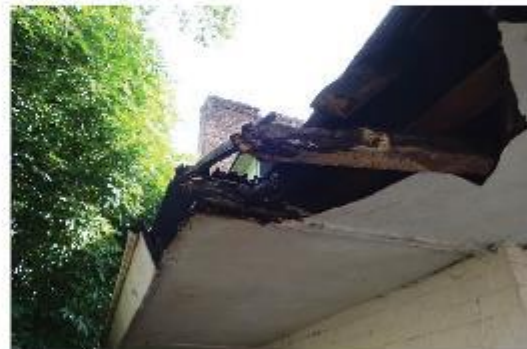
| | Dégâts des eaux.<br>Le bois a pourri suite à l'exposition à la pluie. |

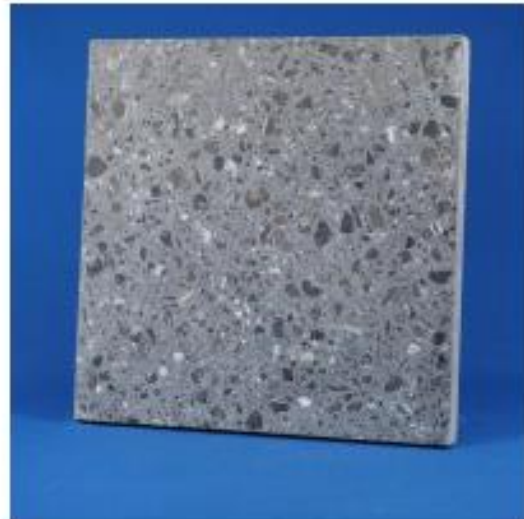
**Carrelage sol Terrazzo 'Parma'**

**Dimensions:** 30x30x2,8 cm

**Disponibilité:** 3 semaines

**Localisation:** Evere

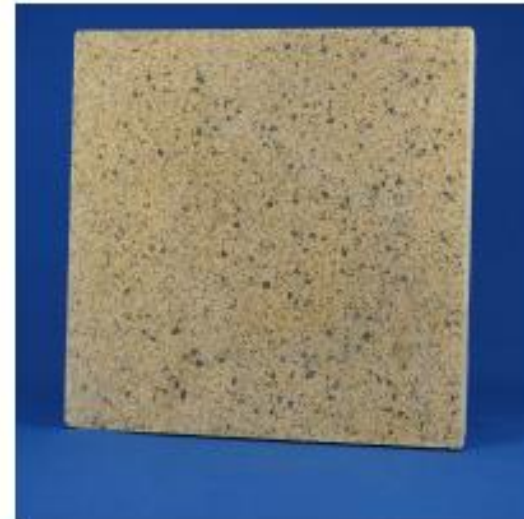
**Carrelage sol Terrazzo 'Bolzano'**

**Dimensions:** 30x30x2,8 cm

**Disponibilité:** 3 semaines

**Localisation:** Evere

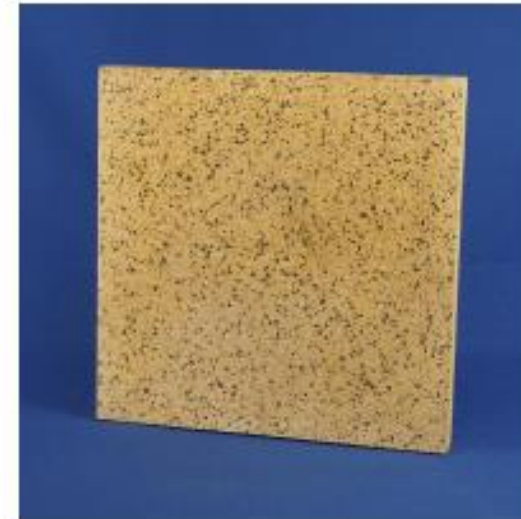
**Carrelage sol Terrazzo 'Como'**

**Dimensions:** 30x30x2,8 cm

**Disponibilité:** 3 semaines

**Localisation:** Evere

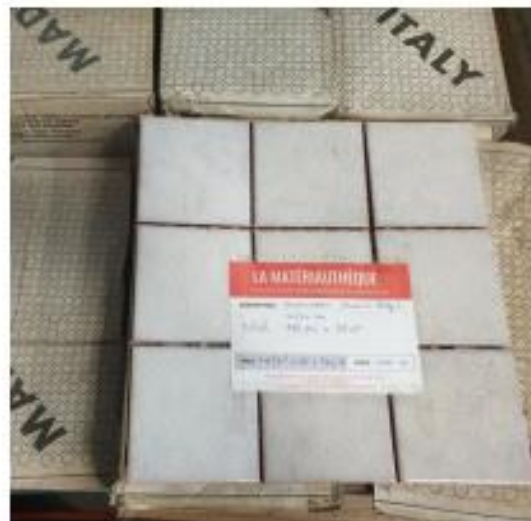
**Monoceram made in Italy  
(CAR 19)**

**Dimensions:** 30x30x0,6-1 cm  
**Origine:** Fin de stock  
**Quantités:** 43 m<sup>2</sup> (30-40m<sup>2</sup>/palettes) - achat au m<sup>2</sup>  
**Prix:** 5,79€HT/m<sup>2</sup>  
**Disponibilité:** Immédiate  
**Localisation:** Tournai

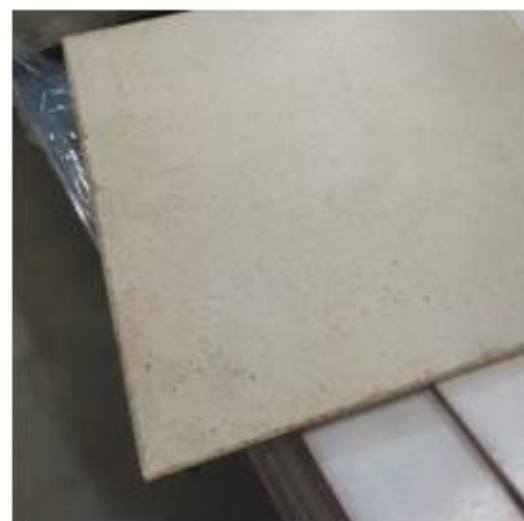
**Carreau Vanille  
(CAR 74)**

**Dimensions:** 30x30x0,6-1 cm  
**Origine:** Fin de stock  
**Quantités:** 54 m<sup>2</sup> (30-40m<sup>2</sup>/palettes) - achat au m<sup>2</sup>  
**Prix:** 5,79€HT/m<sup>2</sup>  
**Disponibilité:** Immédiate  
**Localisation:** Tournai

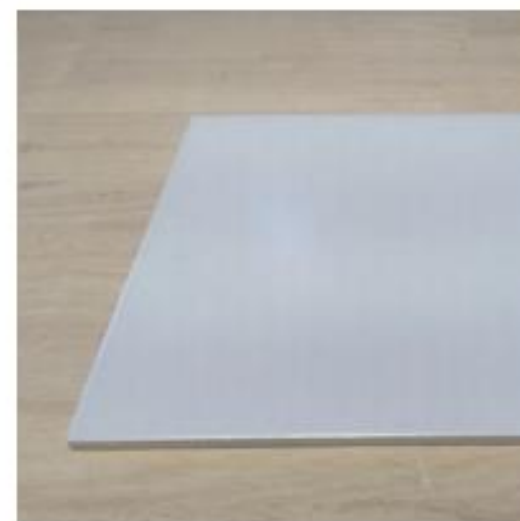
**Carreau Virginie  
(CAR 54)**

**Dimensions:** 20x20x0,6-1 cm  
**Origine:** Fin de stock  
**Quantités:** 18 m<sup>2</sup> (30-40m<sup>2</sup>/palettes) - achat au m<sup>2</sup>  
**Prix:** 2,48€HT/m<sup>2</sup>  
**Disponibilité:** Immédiate  
**Localisation:** Tournai

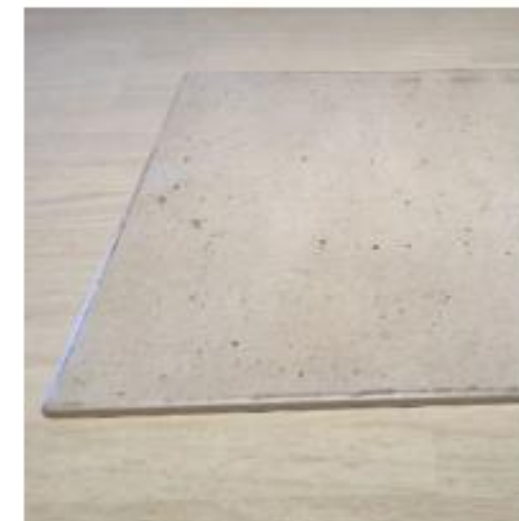
**Carreau Narbonne  
(CAR 69)**

**Dimensions:** 30x30x0,6-1 cm  
**Origine:** Fin de stock  
**Quantités:** 122 m<sup>2</sup> (30-40m<sup>2</sup>/palettes) - achat au m<sup>2</sup>  
**Prix:** 6,61€HT/m<sup>2</sup>  
**Disponibilité:** Immédiate  
**Localisation:** Tournai
