# Marché de Déconstruction et étude TOTEM

Une première expérience pour notre administration

Dominique COLLART  
Administration communale d'Uccle

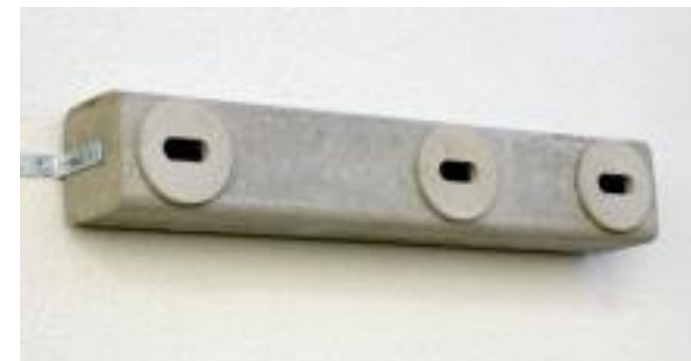
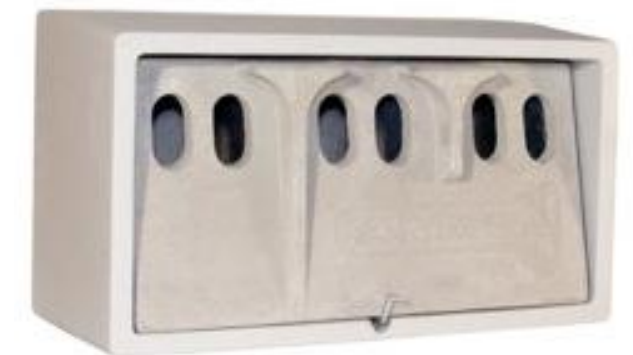
Nichoires en béton de bois intégrés dans l'épaisseur de l'isolant de la façade

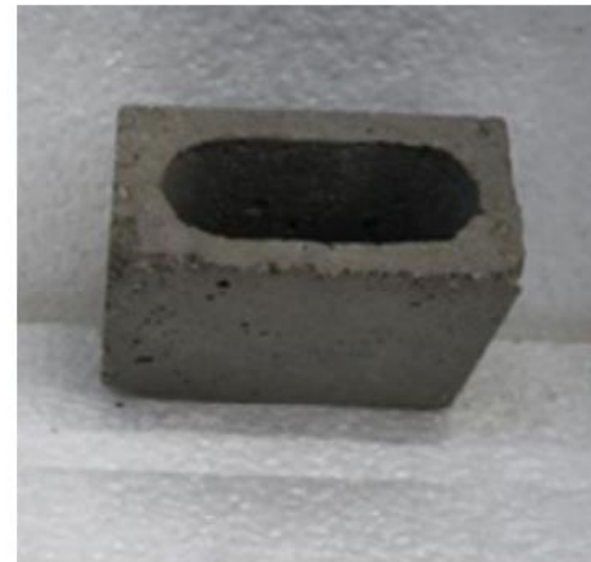
**Conduit en béton de bois**

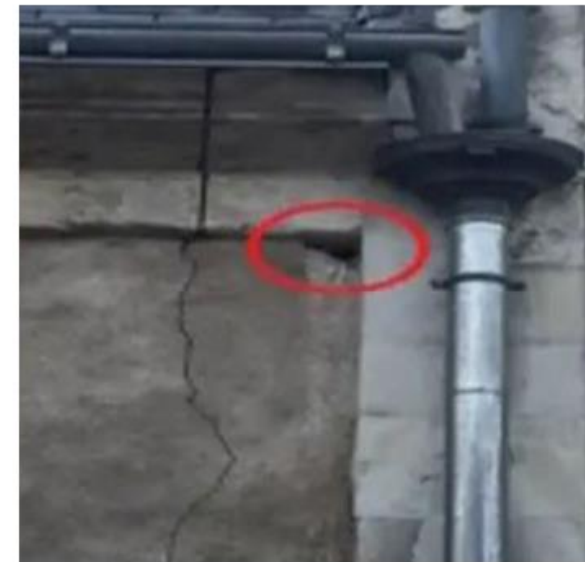
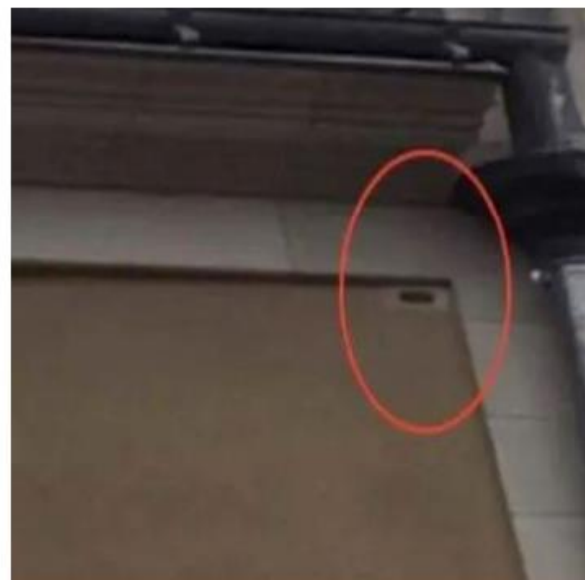
**Avant © SOS Martinets**

**Après © SOS Martinets**

Il est possible de préserver les nids de martinets naturels (trous de boulins, cavités dans les murs) tout en conservant l'aspect esthétique de la façade.

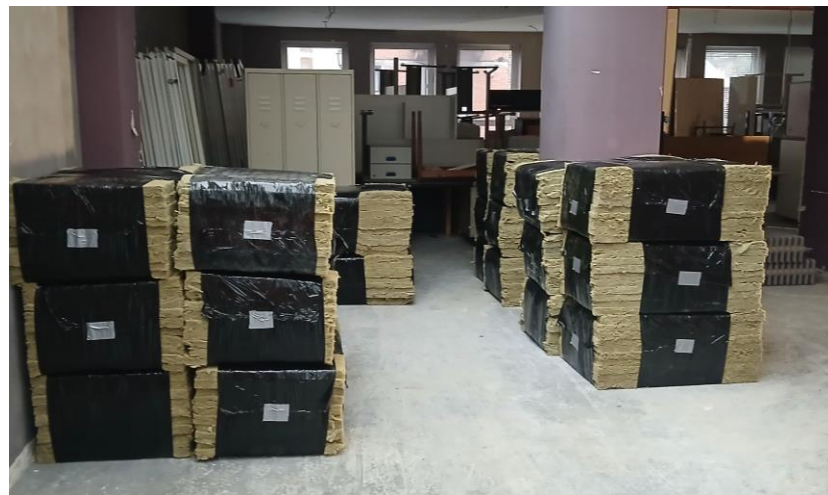
Spécificité de certains flux:  
Conditionnement des isolants sur  
site

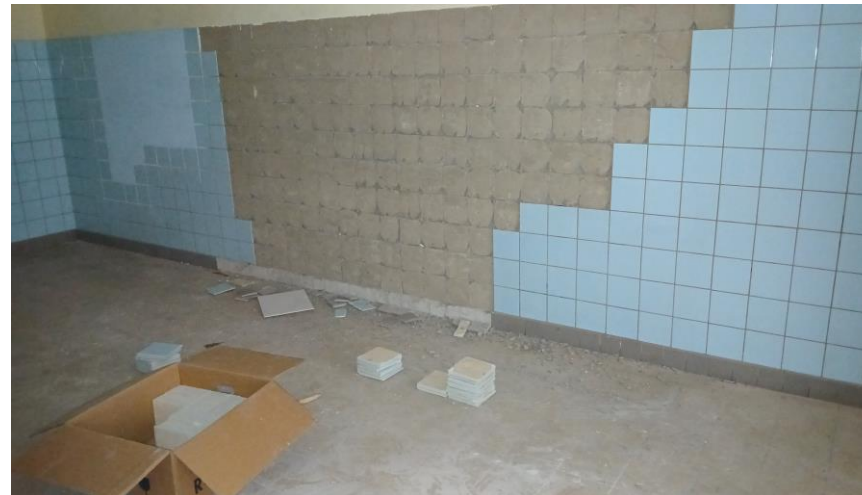
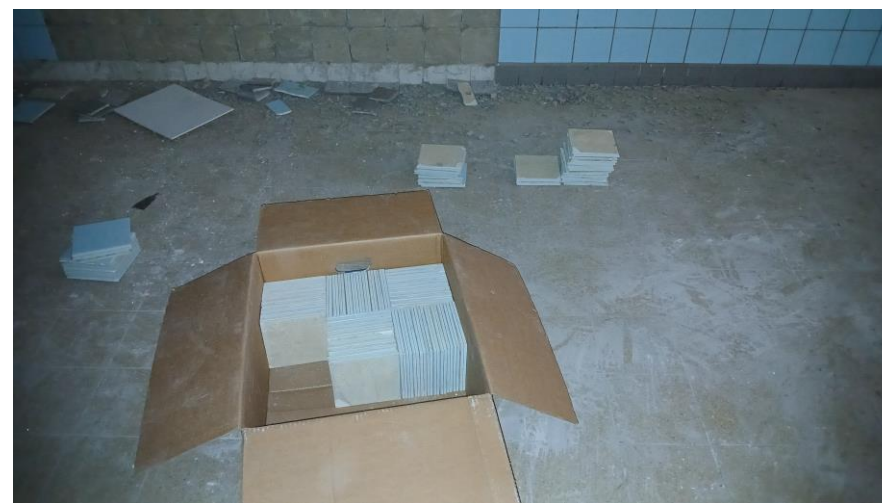
Spécificité de certains flux:  
Conditionnement des carrelages  
sur site

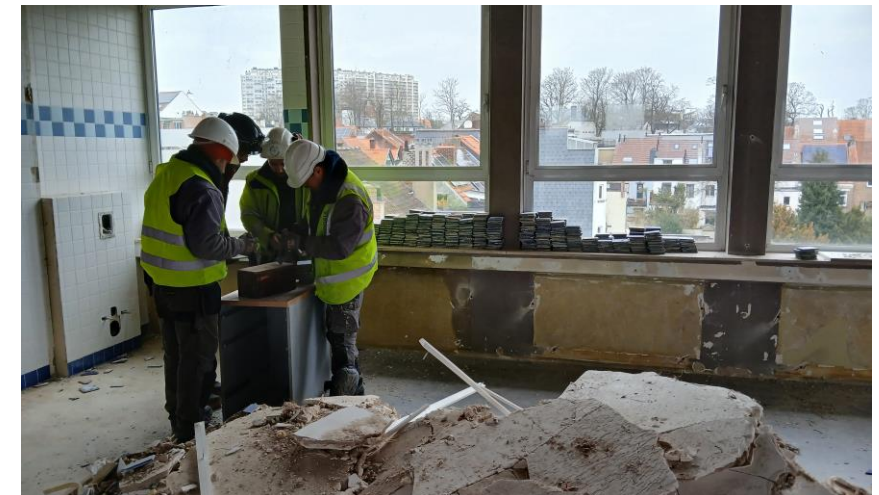
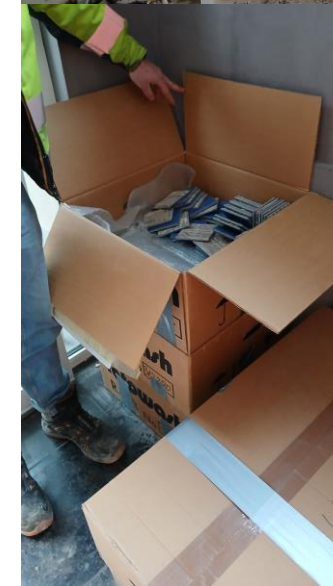
Nettoyage des carrelages sur site

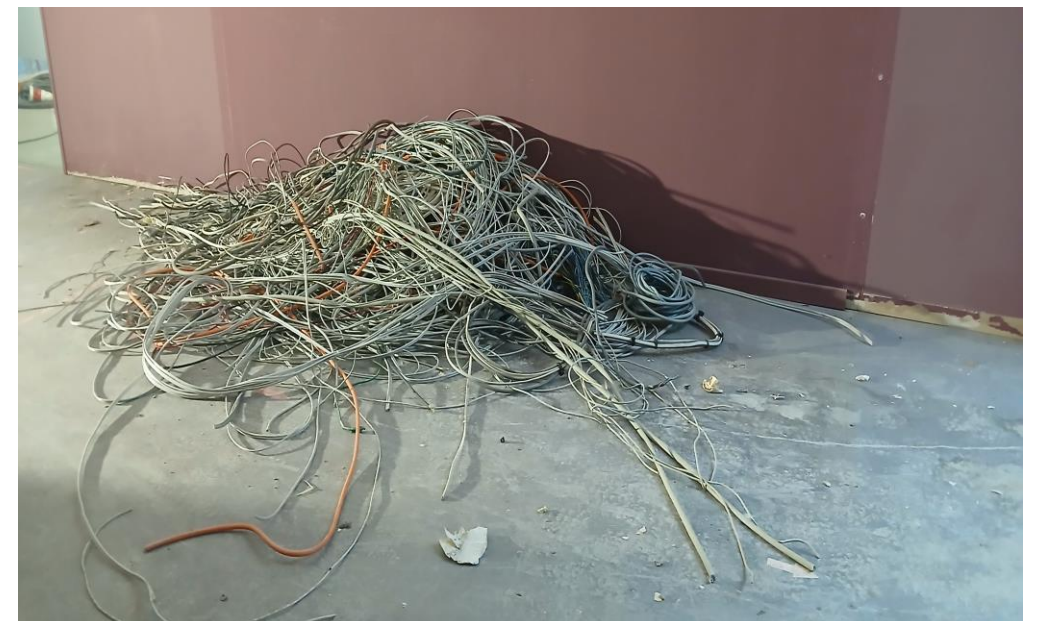
Stockage par type

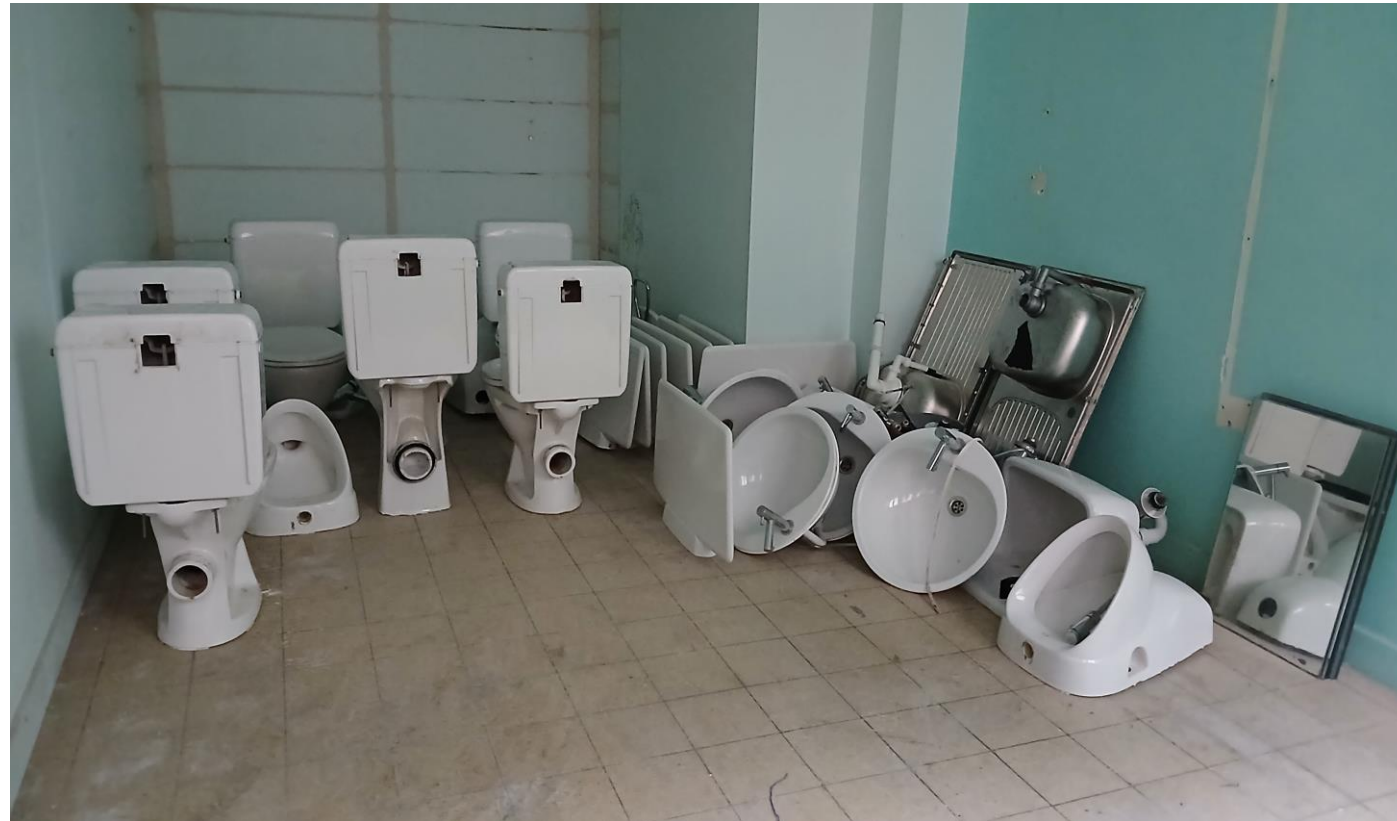
Appareils sanitaires, miroirs,... qui seront réutilisés lors de la rénovation du bâtiment

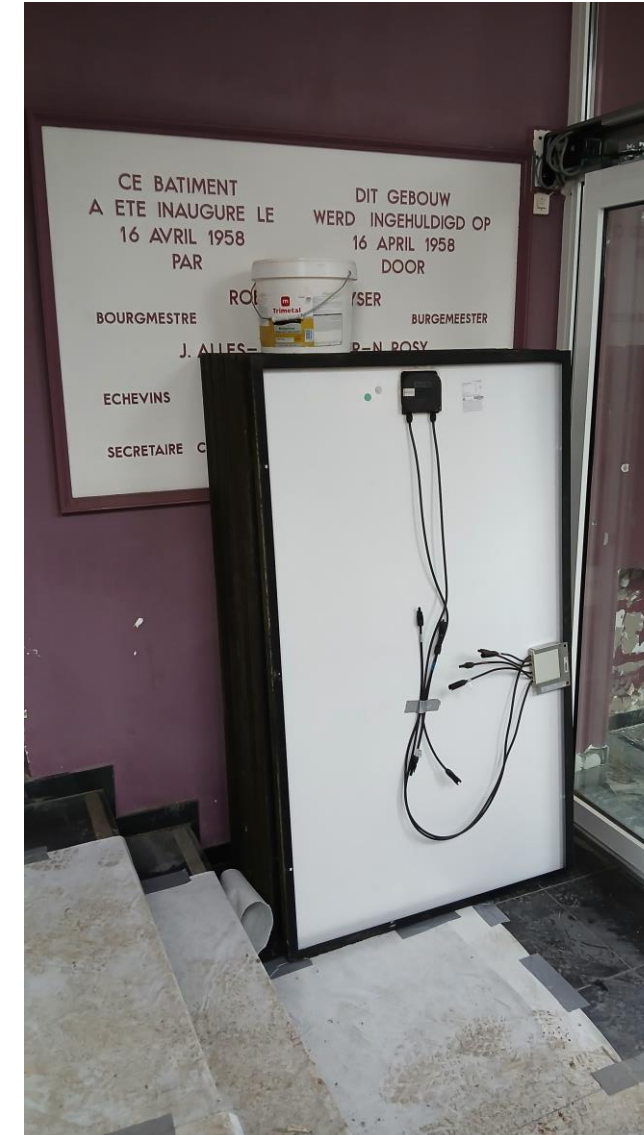
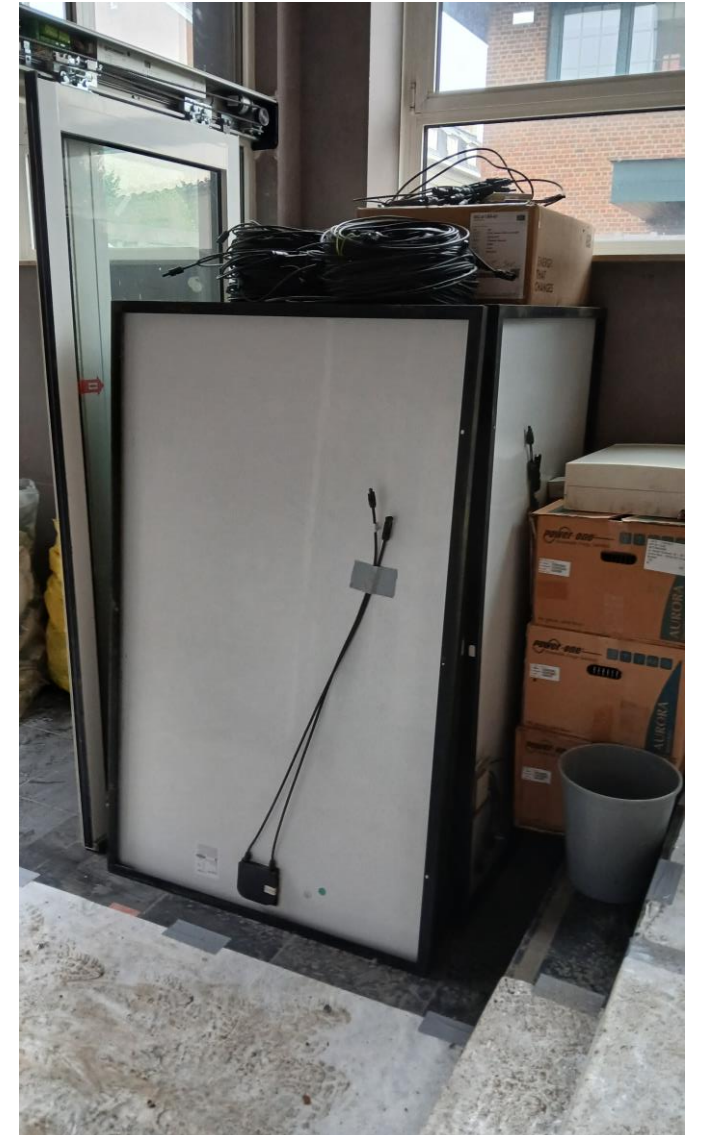
Onduleurs et panneaux solaires qui seront placés sur la toiture de l'une de nos écoles où des panneaux de même génération sont déjà installés

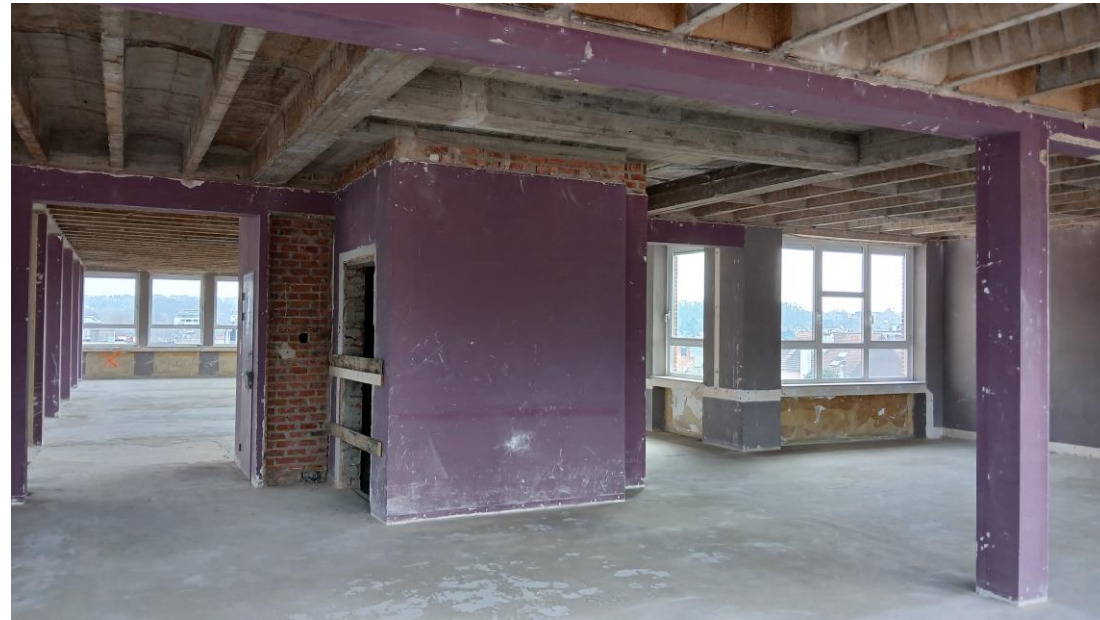
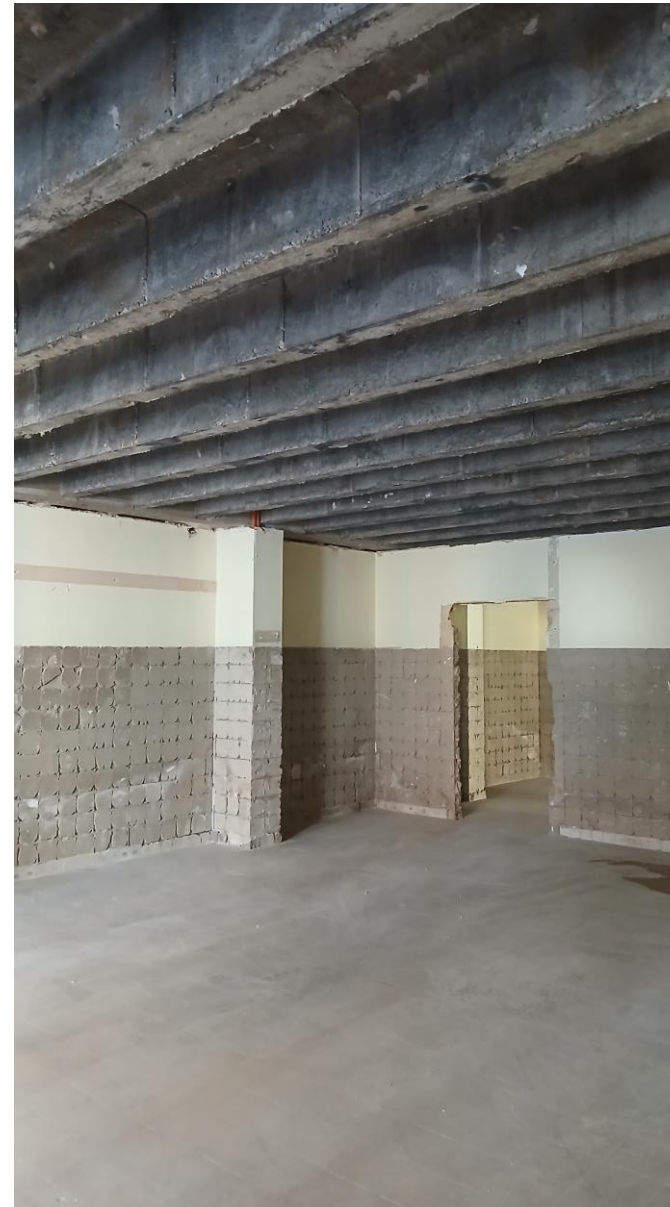
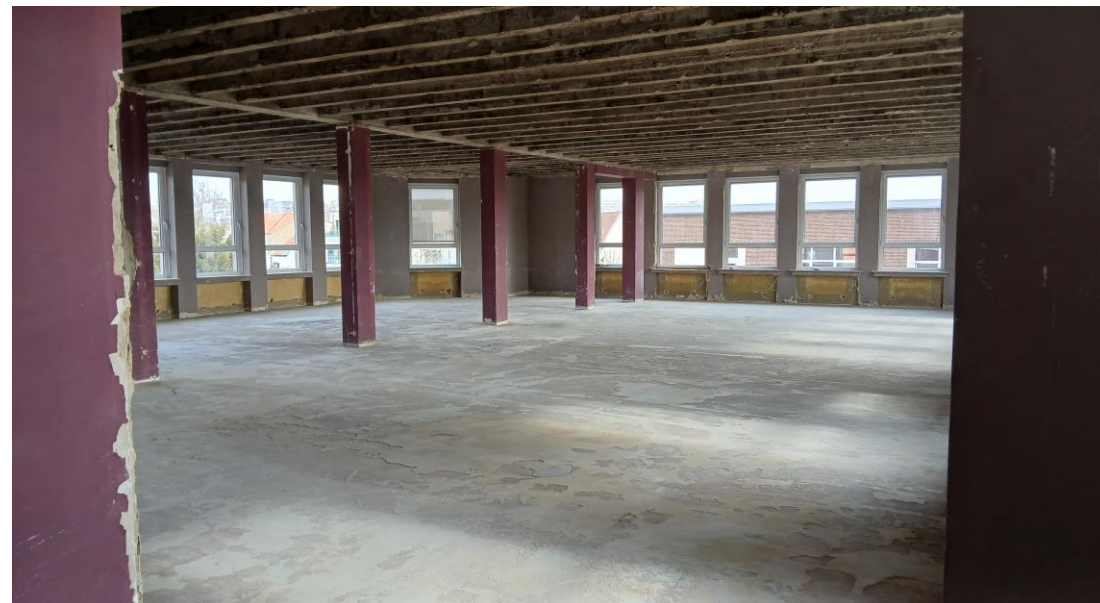
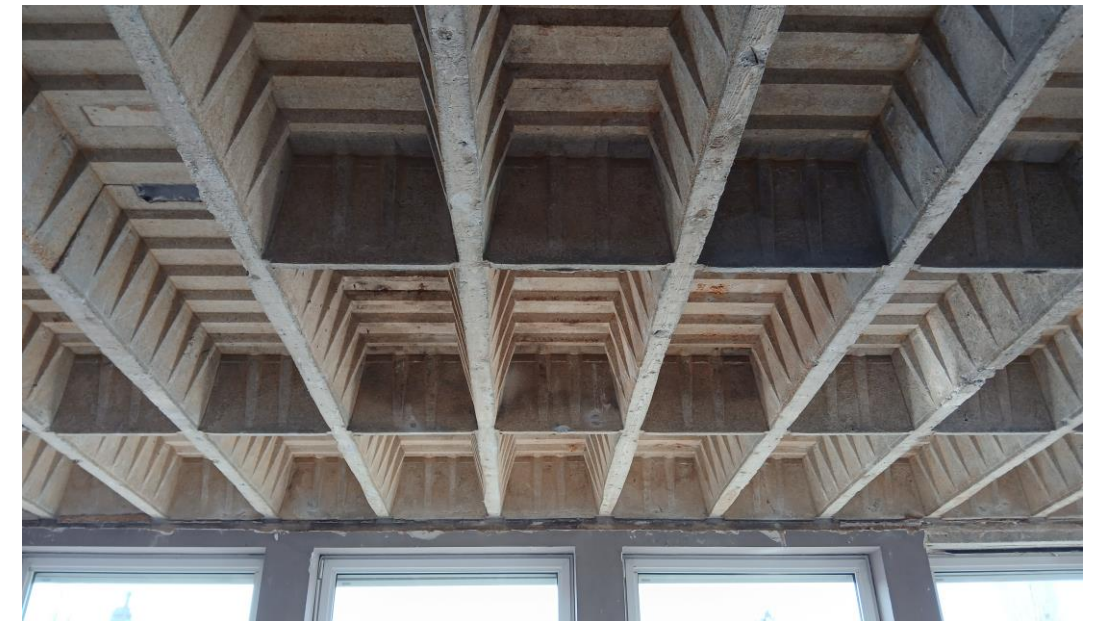
Les travaux ont débuté le 6 janvier 2025 et ont été terminés le 13 mars, un bilan de récupération a été remis
