# Architecture de réemploi

*Étude d'impact sur la rénovation durable*

Willem HUBRECHTS

51N4E

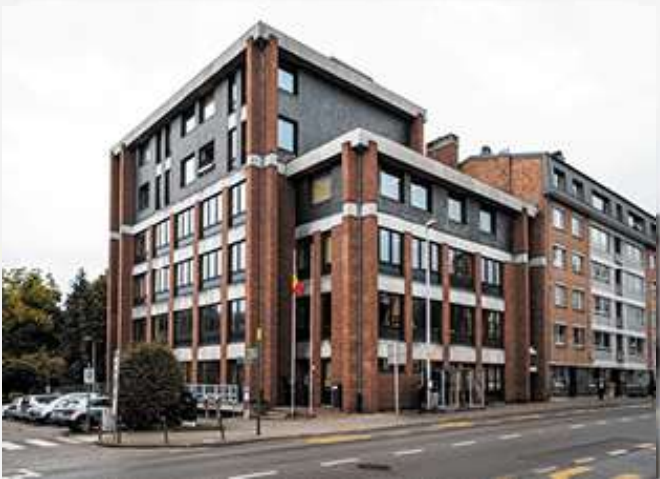
# Diagnostic de l'état

Norm : Conditie­meting NEN 2767

6
- uitstekende conditie  
goede conditie  
redelijke conditie  
matige conditie  
slechte conditie  
zeer slechte conditie

Hoge prioriteit: Veiligheid

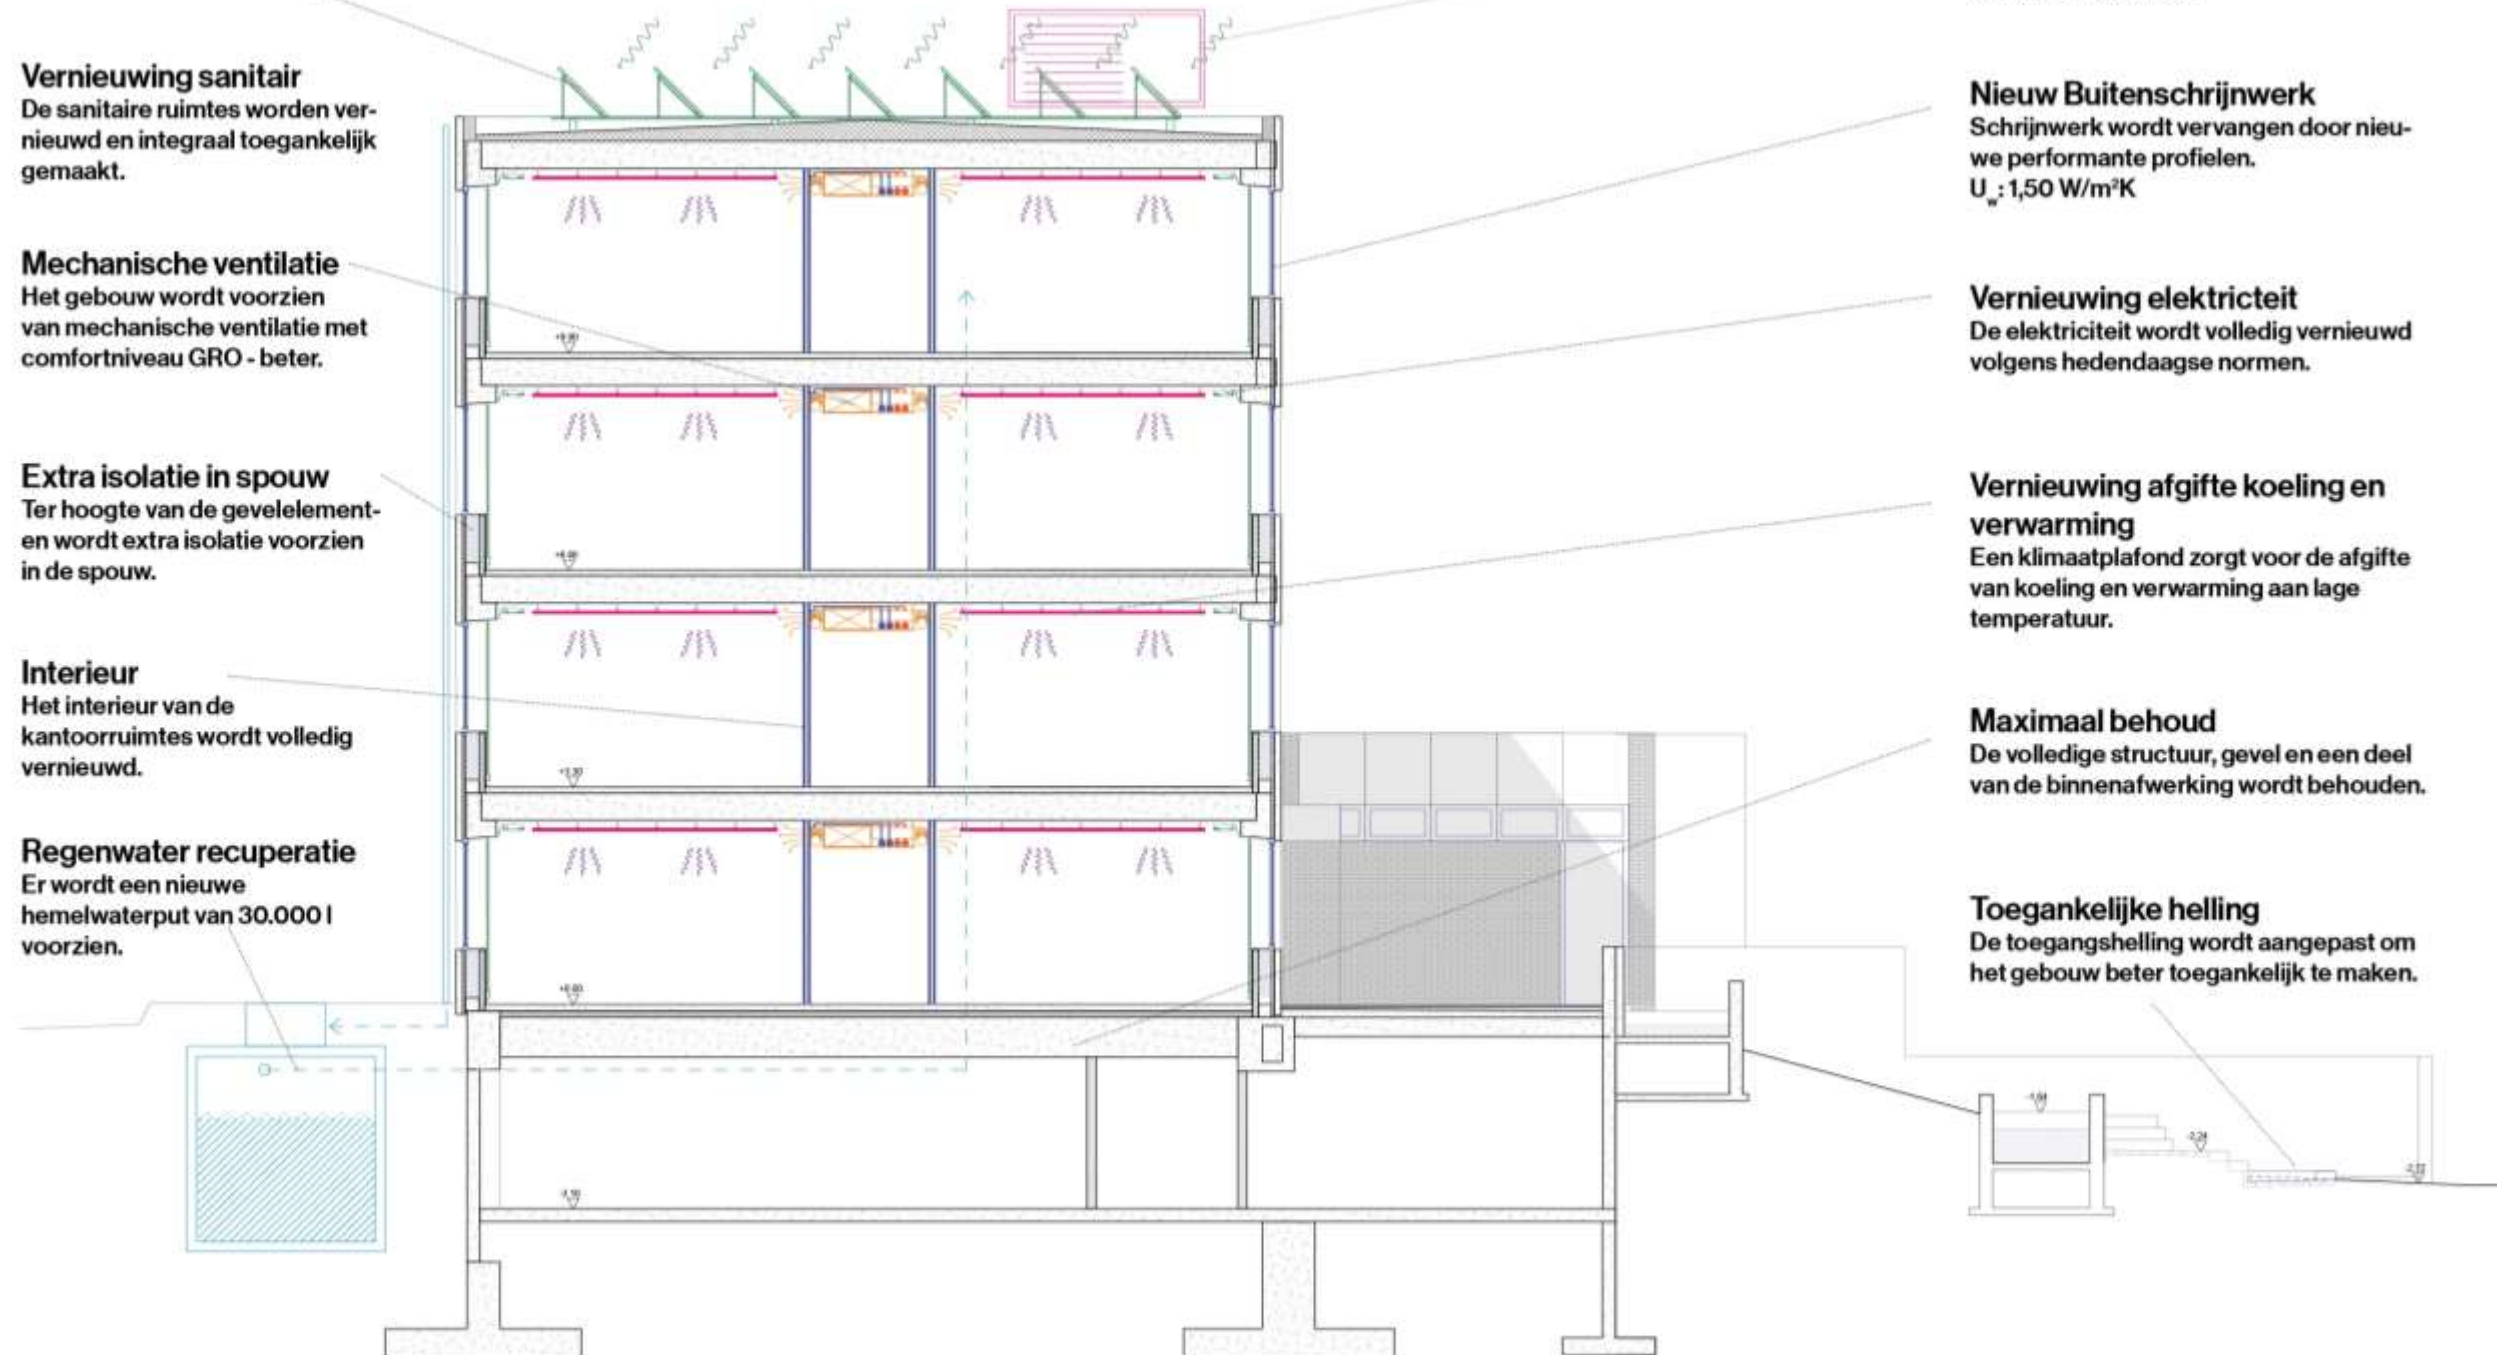
# Plan d'horizon CNTR Halle

**Hernieuwbare energie**  
Er worden 112 nieuwe zonnepanelen voorzien op het dak.

**Maximaal behoud**  
De volledige structuur, gevel en een deel van de binnenaafwerking wordt behouden.

**Toegankelijke helling**  
De toegangshelling wordt aangepast om het gebouw beter toegankelijk te maken.
