# La rénovation des piscines

*Une circularité sous contraintes*

Marc Vande Perre  
AAC reUse

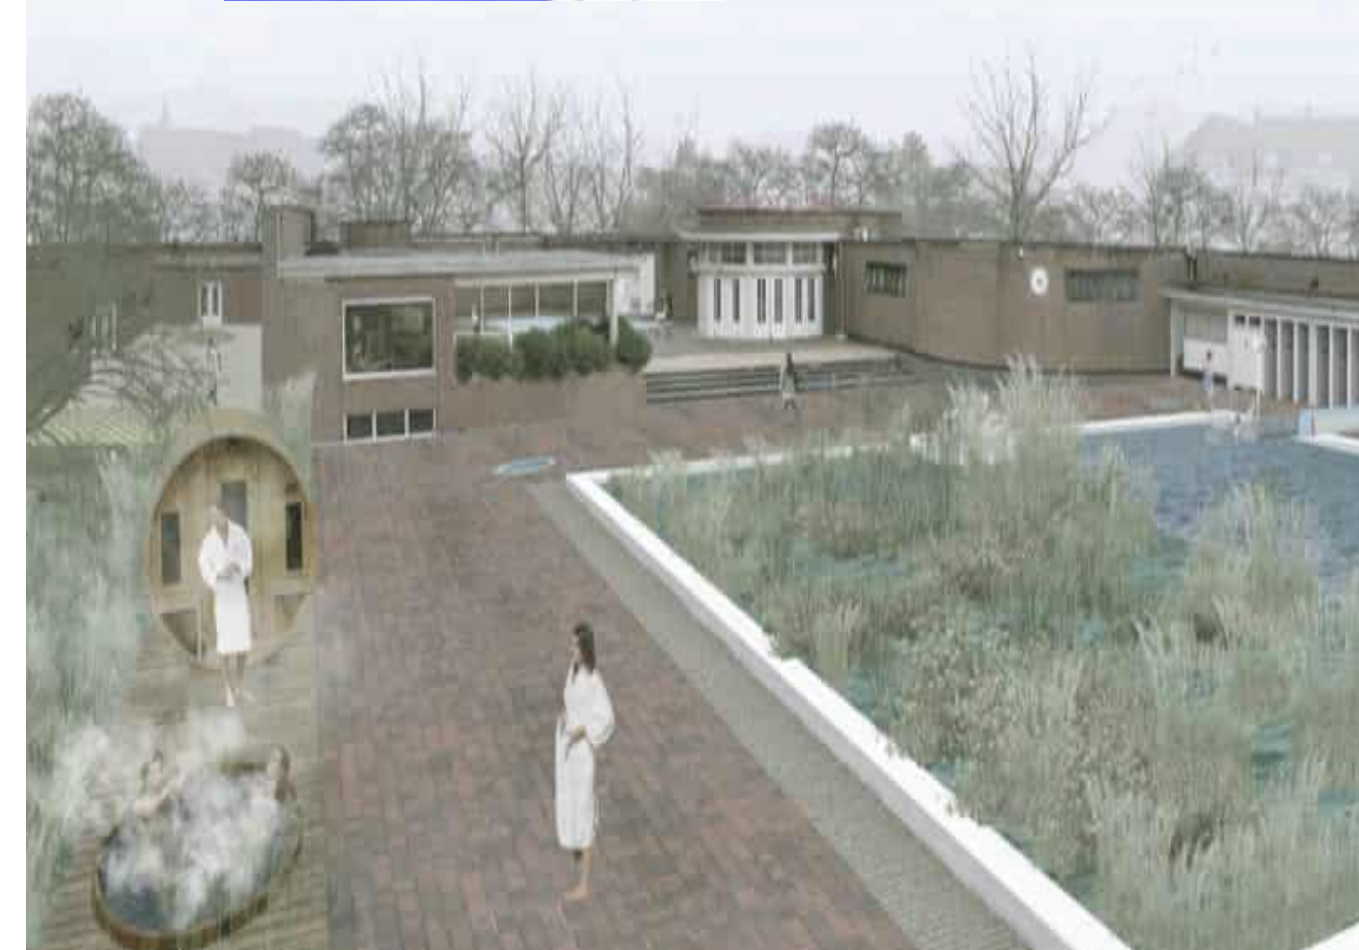
# a. La piscine en plein air Abdijkaai à Courtrai Scénario pour le futur (2022 - 2031 - ...)

**2022** : Etude de faisabilité AAC avec analyse SWOT programmatique et technique, scénarios budgétaires

- Monument classé: orientation moins ludique avec espace bien-être, sauna, nage sur le canal
- Comparaison systèmes filtration
- Réduction de la surface de baignade: une partie des bassins pour le traitement de l'eau par le biotope
- Projet touristique de Courtrai: mutualisation du solarium avec un espace dédié au "Clamping"

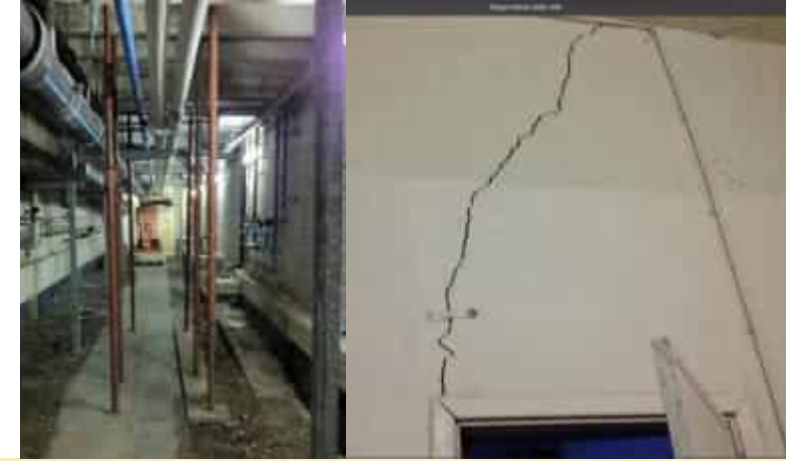
## b. La Piscine d'Ixelles, cuve en béton Hennebique 1903

- Hennebique, l'inventeur du ciment armé fait sa première intervention à Bruxelles en coulant une cuve dans la cuve
- La cuve est sous-dimensionnée et les désordres vont perdurer
- Durant le 20<sup>e</sup> siècle, des stabilisations et des renforcements seront réalisés de manière récurrente. Le bâtiment a été instable pendant plus d'un siècle

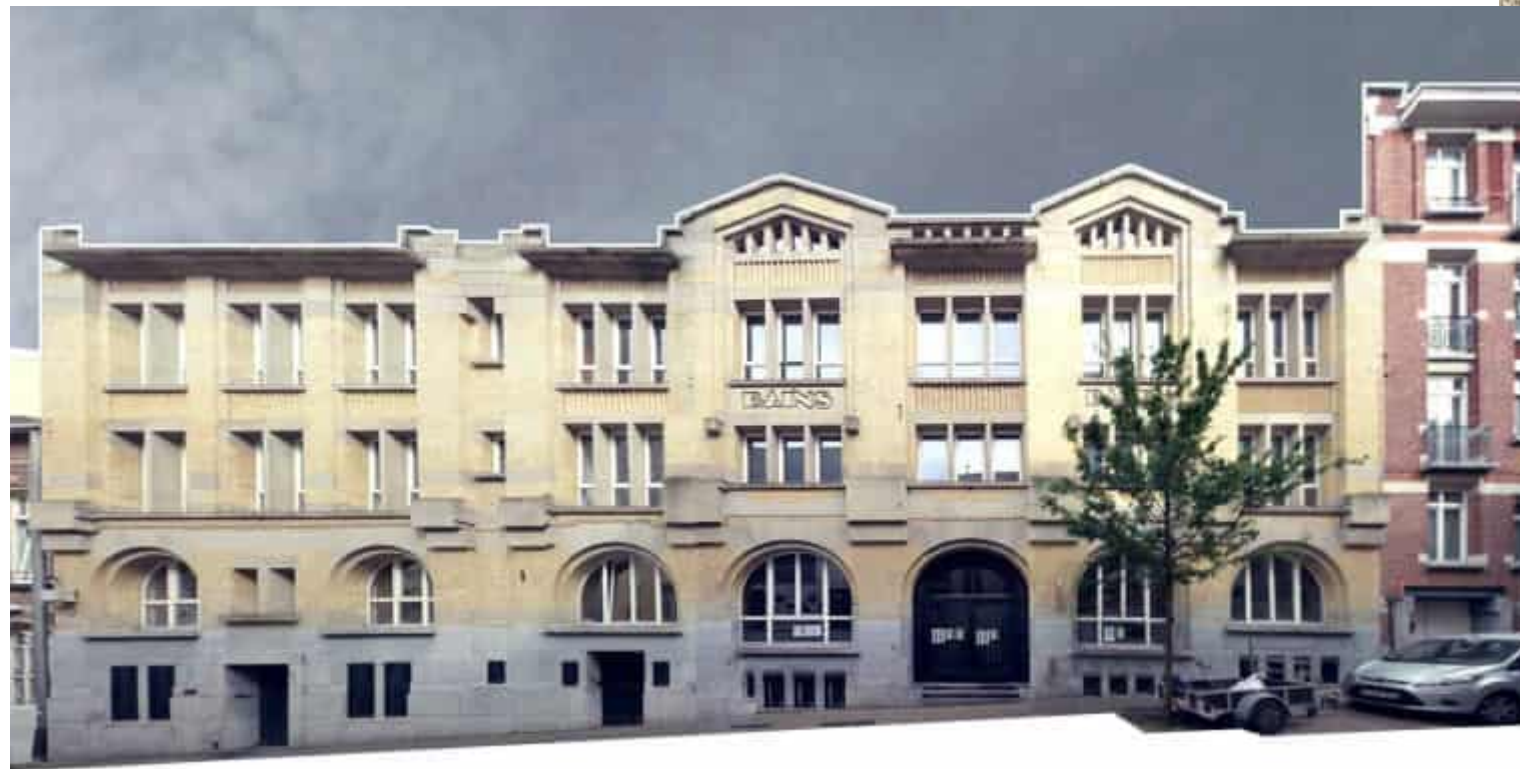
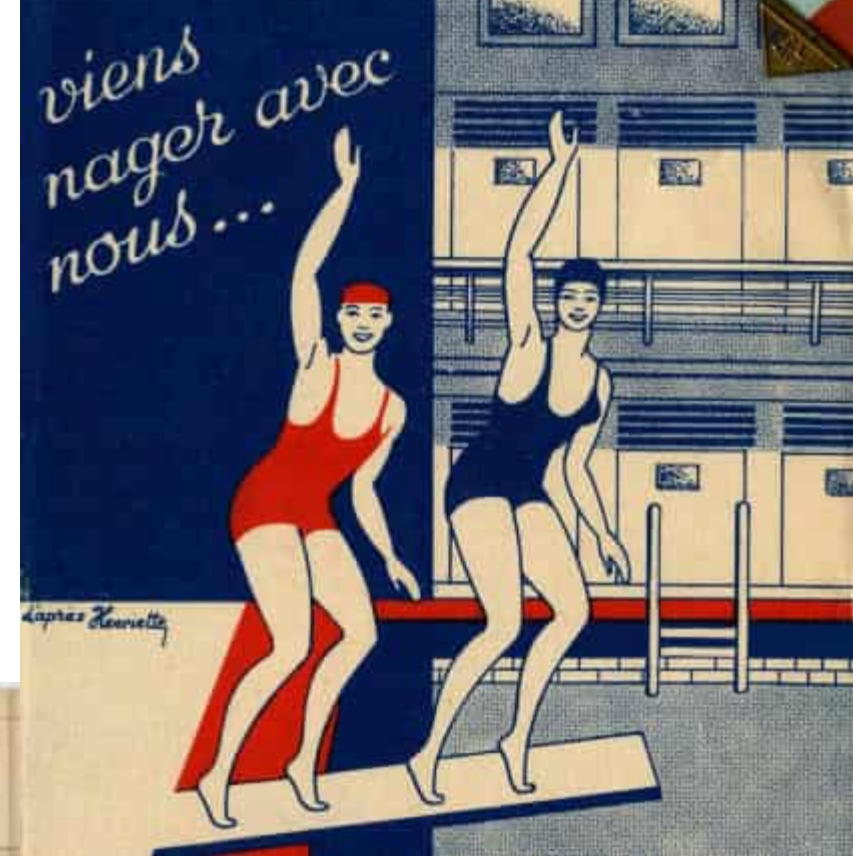
- Après 20 ans de projet, la piscine est construite en 1933
- Les techniques ont fait des progrès pour la ventilation (corrosion), la filtration et le chauffage

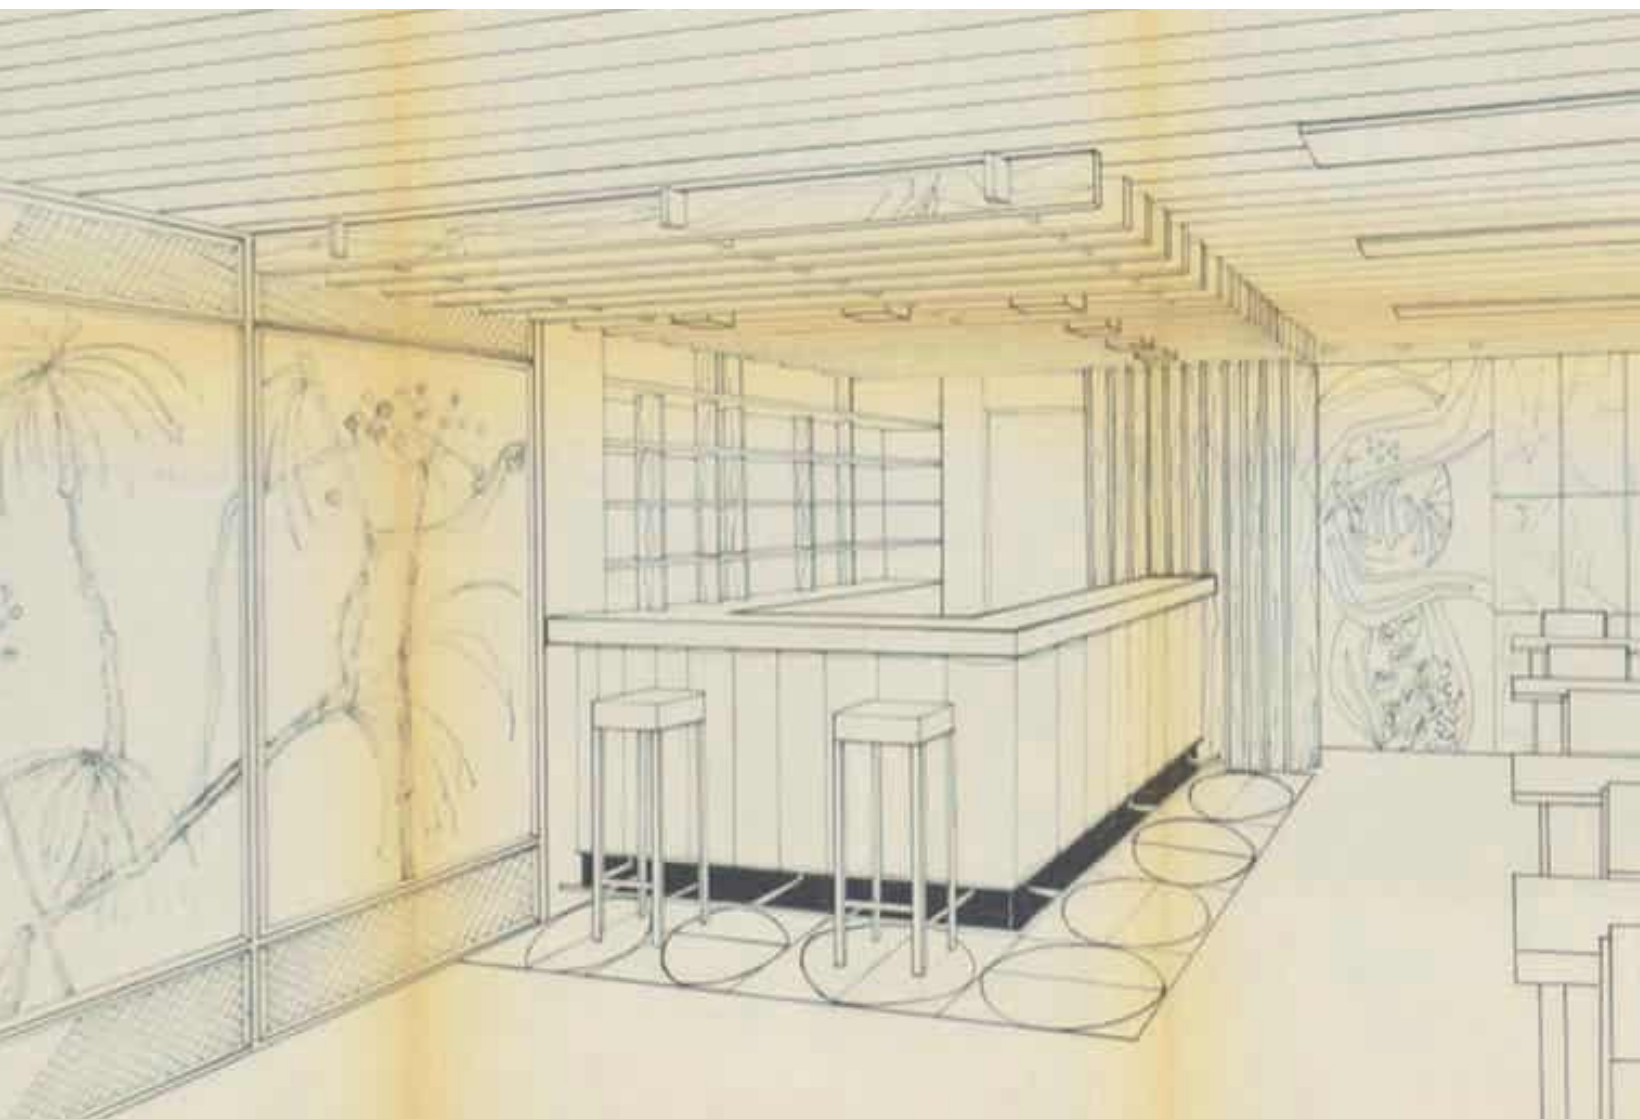
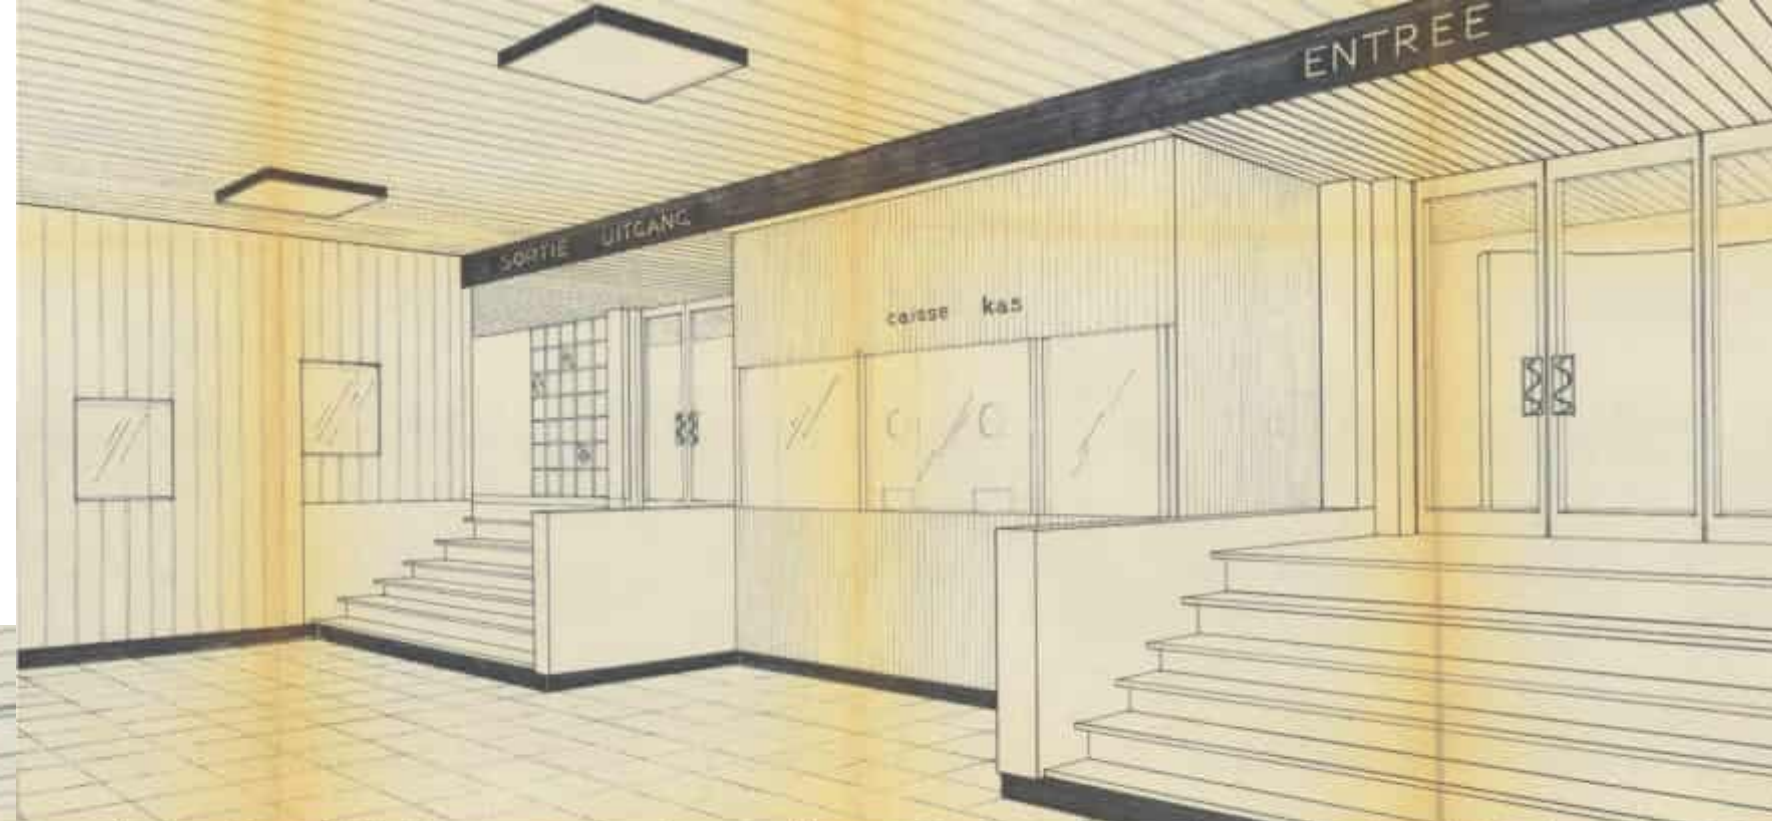
Extrait du plan n°188P/01, « Bassin de natation, Hall d'entrée », du 27 janvier 1967, dressé par le bureau d'étude B.G.A.

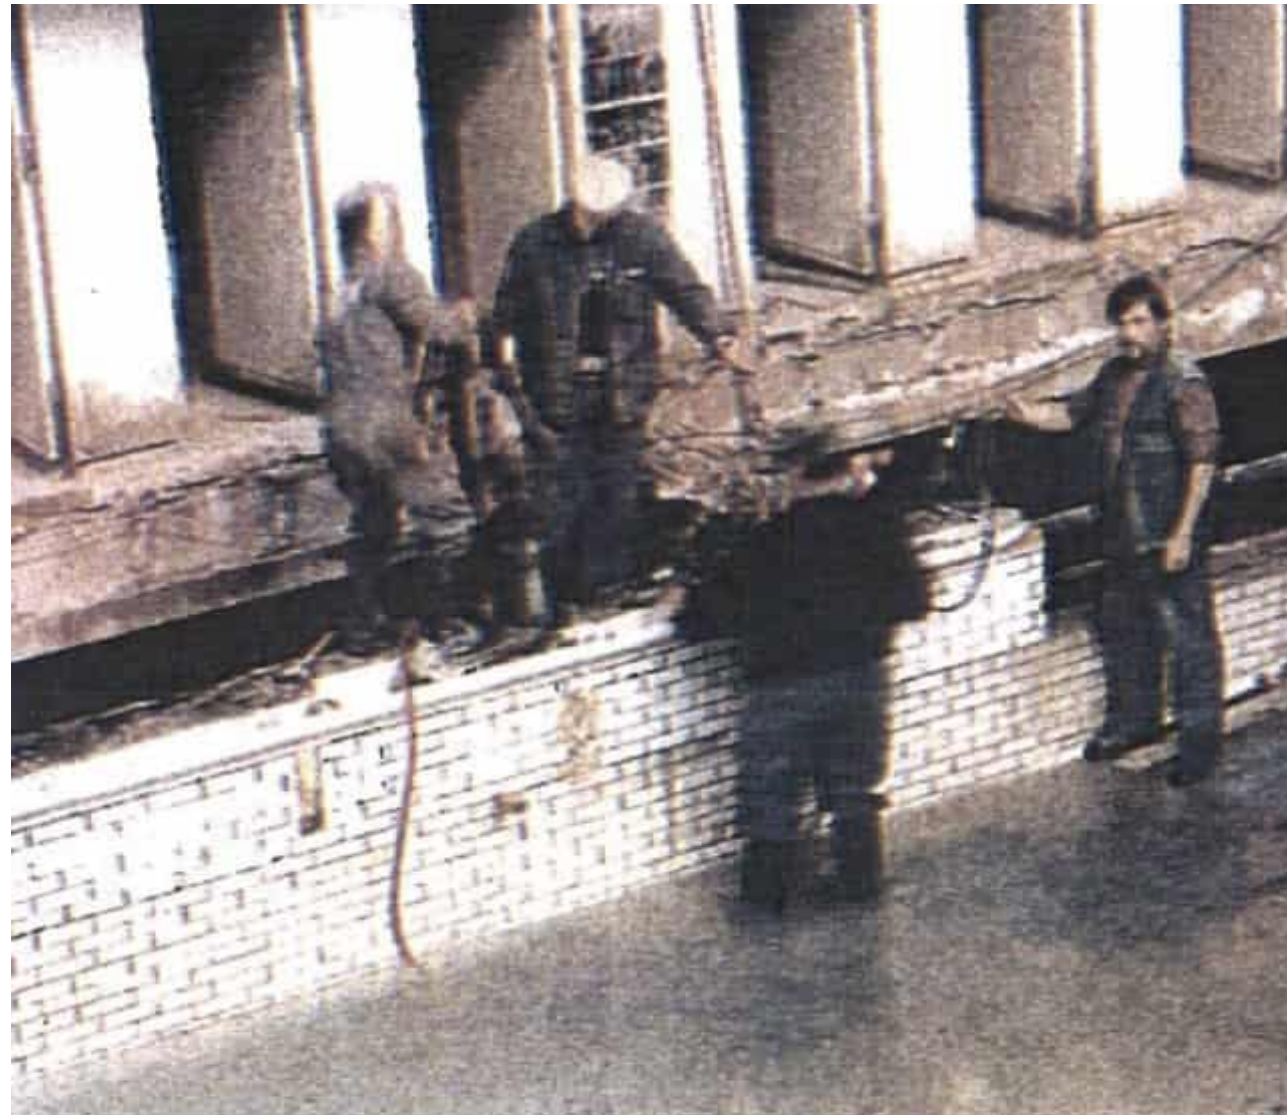
- 1994 travaux de l'entreprise COLLEN pour la stabilité et l'étanchéité des plages
- 2012 fermeture de la piscine pour 7 ans
- 2013 Un système de ventilation double flux est installé par l'entreprise A.C.H.
- 2013 Nouveaux bac tampon et filtres
- 2013 Injections des fissures sur l'extrados de la cuve pour parer aux problèmes d'infiltration d'eau. Sans succès.

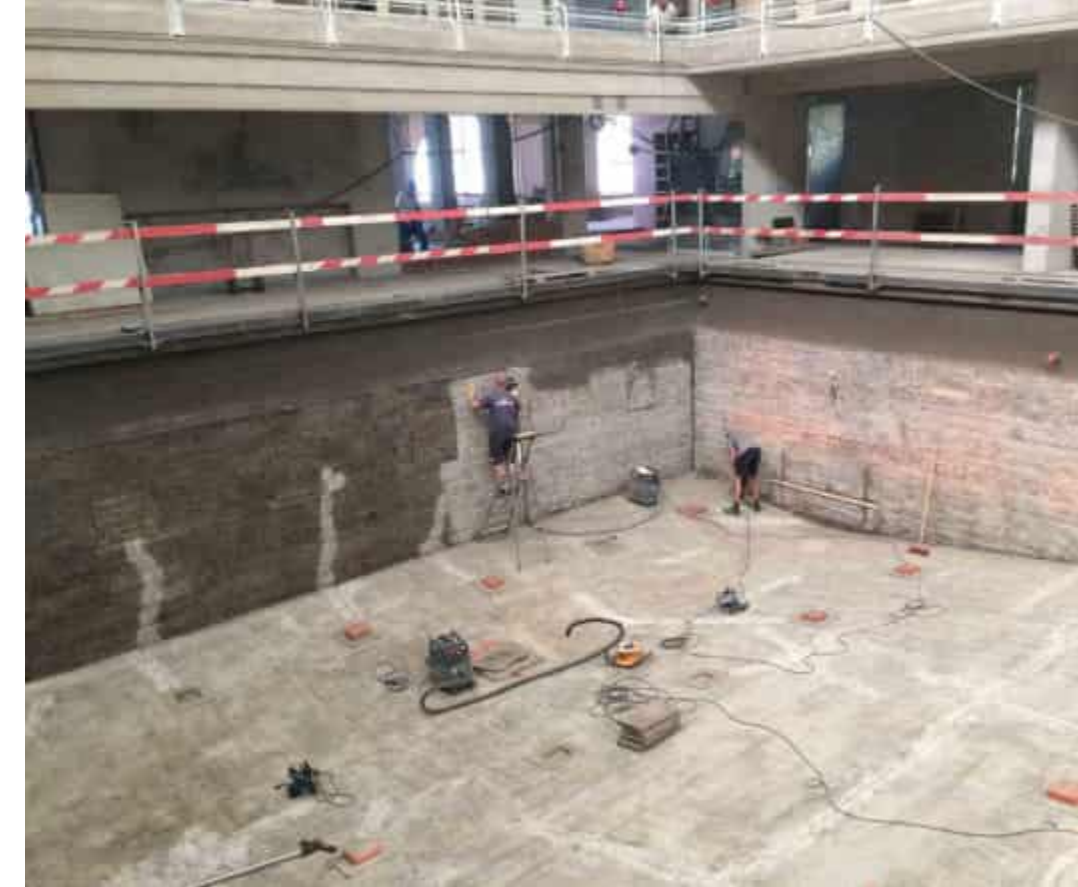
- 2014 AAC remporte les études et propose la restauration de la halle d'origine et le report à une date ultérieure de la rénovation des bains-douches
- Mise aux normes d'hygiène et aménagement des accès PMR
- Rénovation énergétique avec étanchéité à l'air et système MIX-IND pour améliorer les performances de la ventilation et réduire les pertes par évaporation (différentiel eau-air max 2°C)
- Eclairage LED généralisé, système anti-noyade et ascenseur PMR secouru
- Norme incendie: REI non conforme pour le haut du sous-sol: enrobage insuffisant > flocage RF des bétons

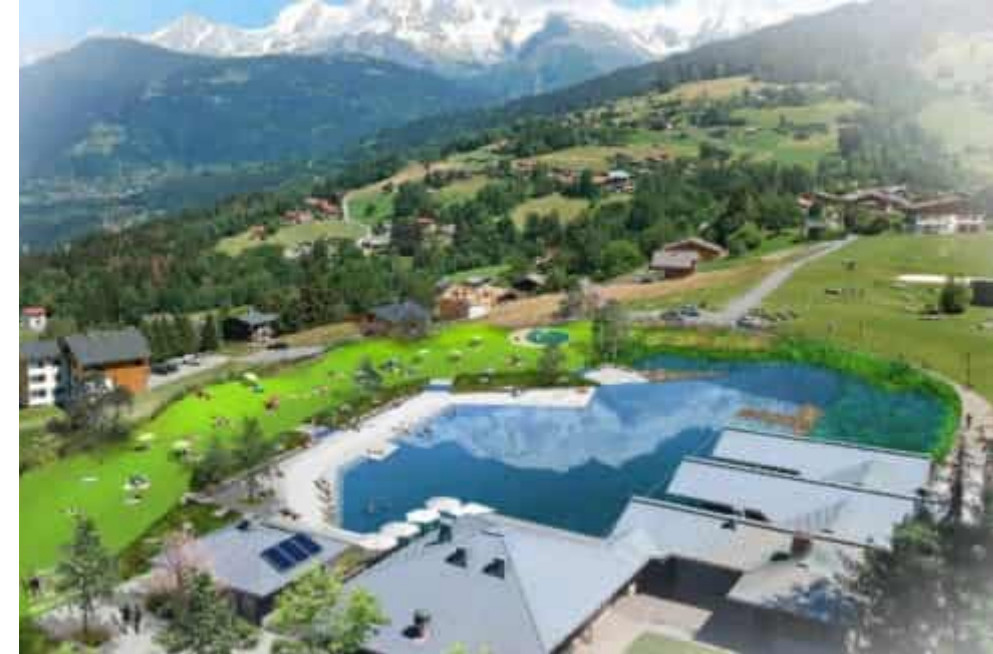
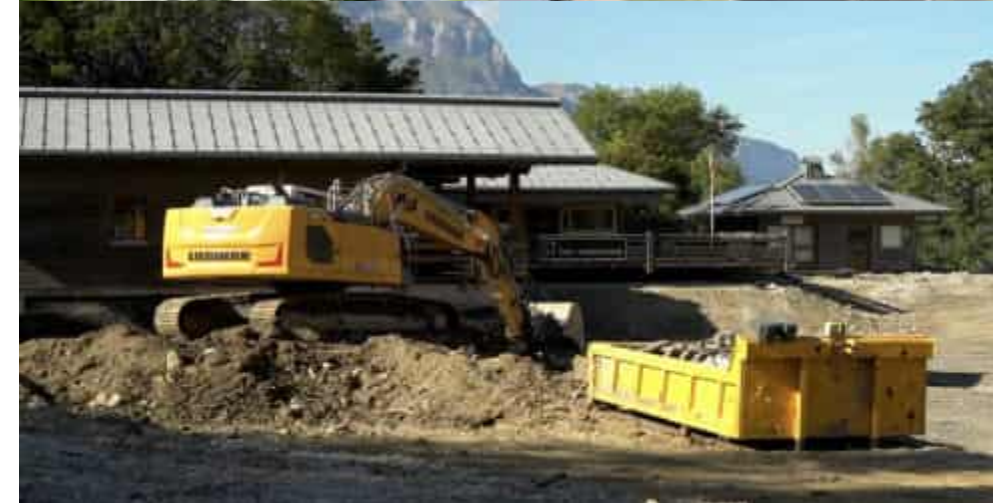
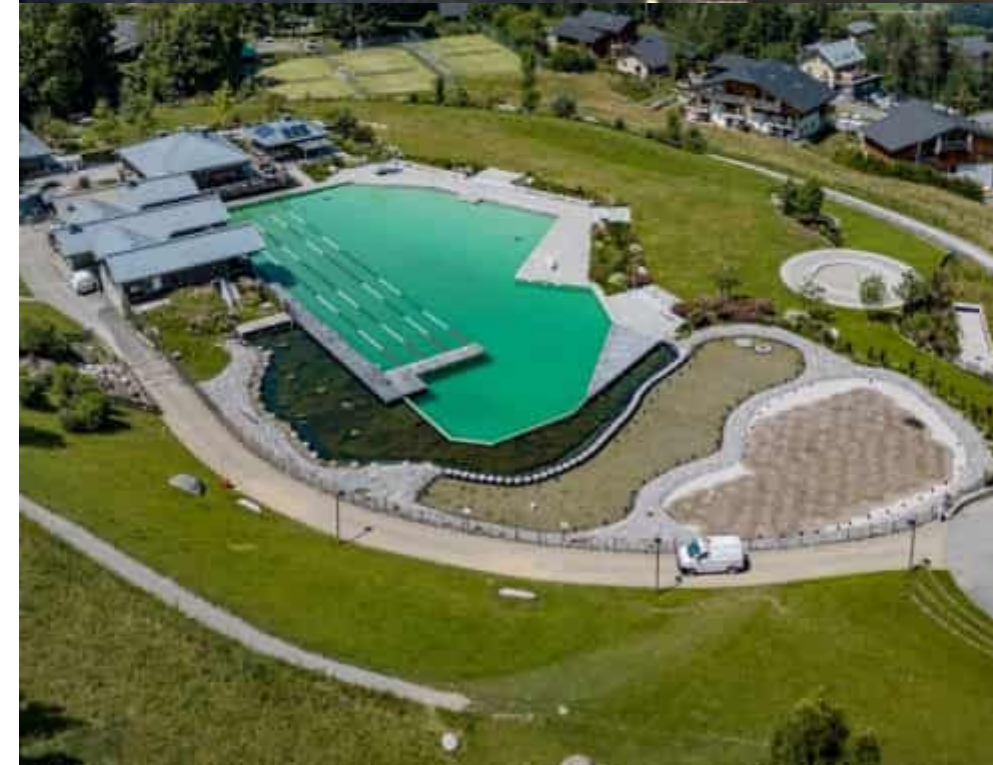
- 1er plan d'eau écologique de baignade en France
- Filtration naturelle des plantes dans 4 bassins.

- Extension et reconstruction du bassin de baignade
- Refonte du système hydraulique et de la filtration naturelle par des plantes
- Réaménagement paysager du site.
- 25 000 visiteurs sur la saison 2022
- Les bâtiments sont conservés
- Ajout de 4 couloirs de 50 m pour la natation sportive
- Création d'une pataugeoire pour les enfants
