FORMATION BÂTIMENT DURABLE

Etude cas : Projet 15 rue de l'Est (AP 2018)

Rénovation et division d'une maison unifamiliale bruxelloise en 3 appartements

Serena & Samuël VANBUTSELE

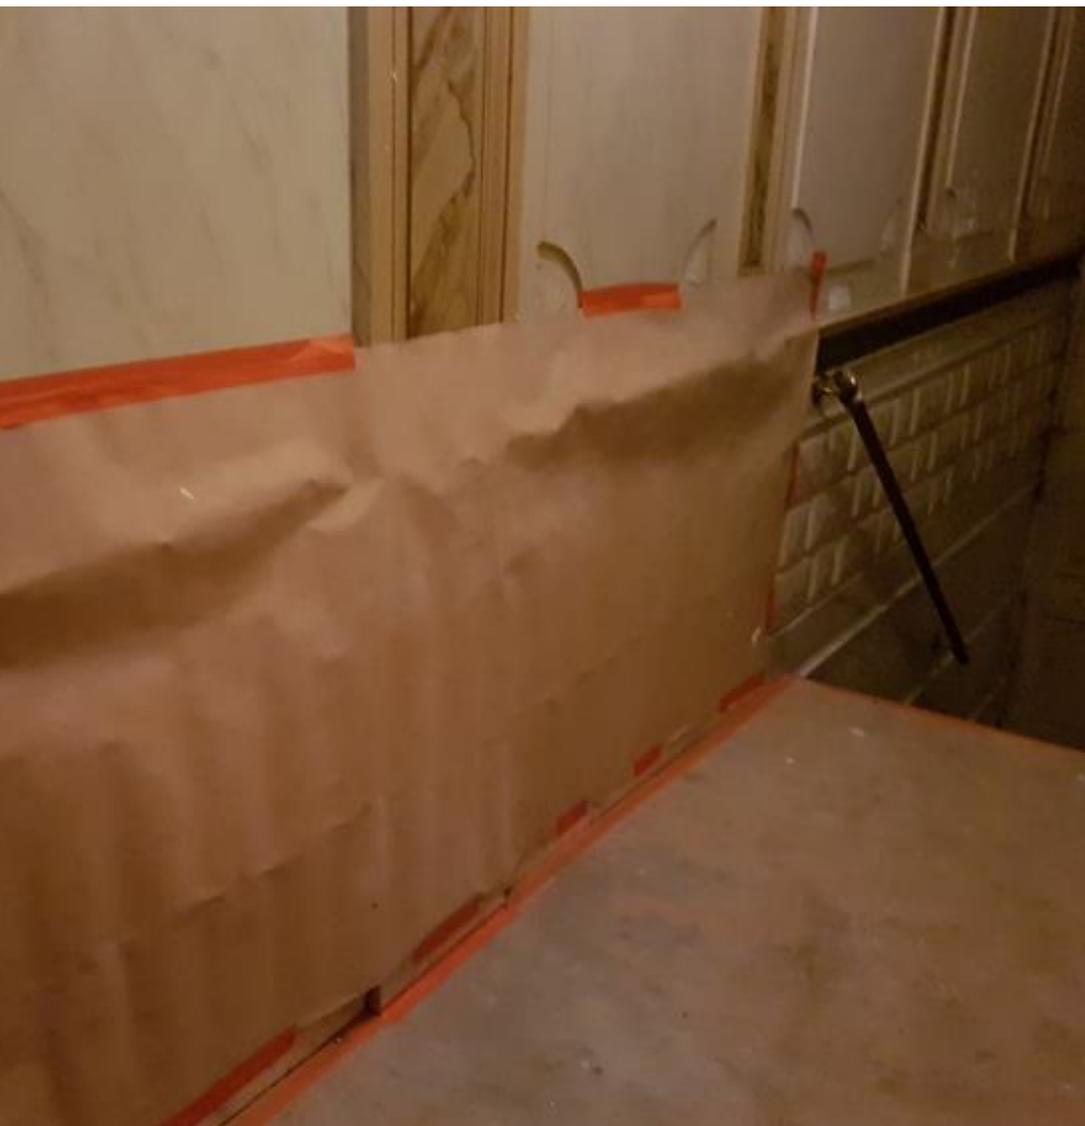
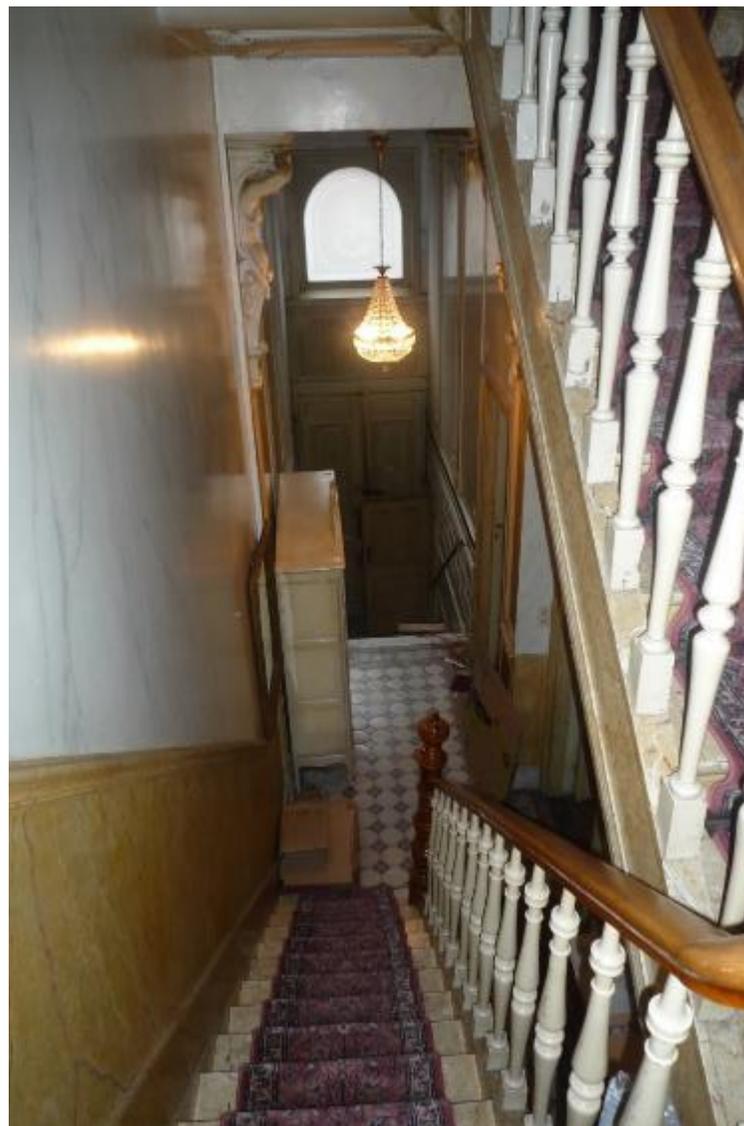
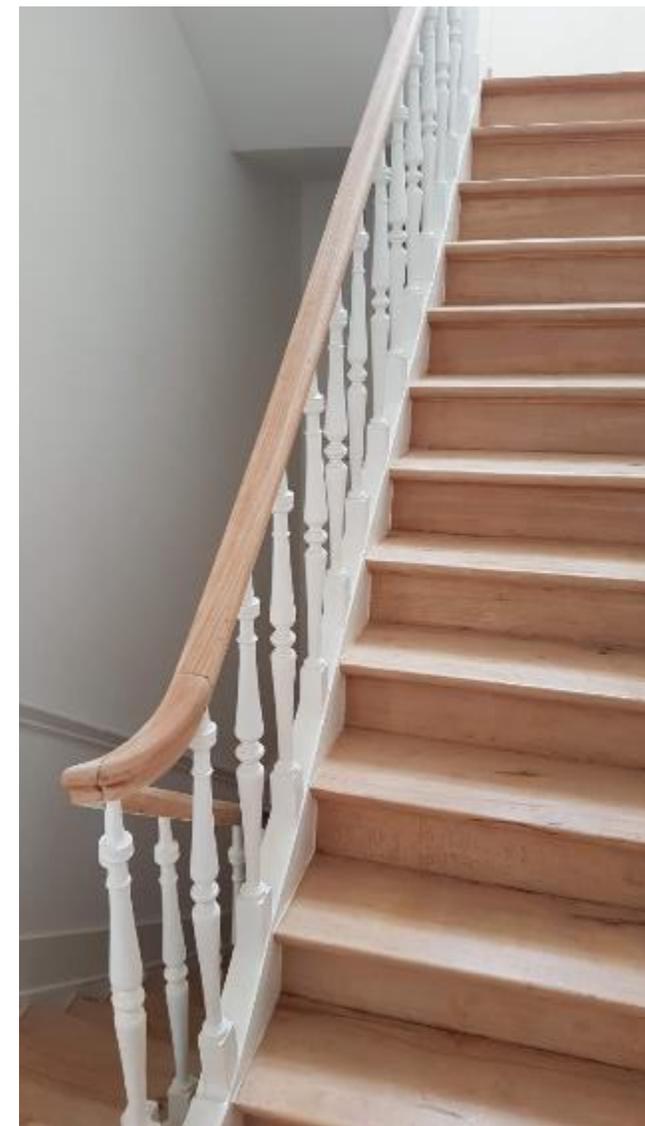
Escalier, garde corps

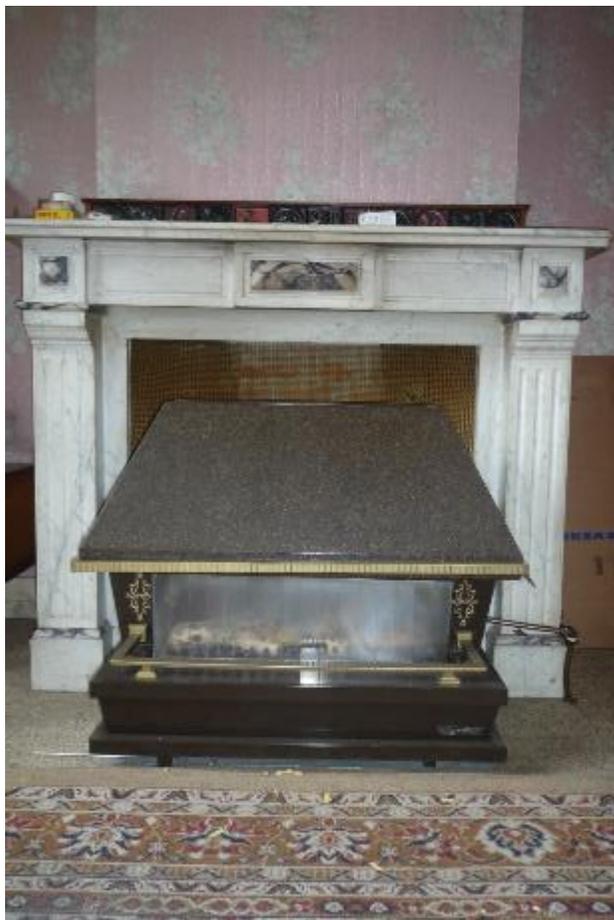
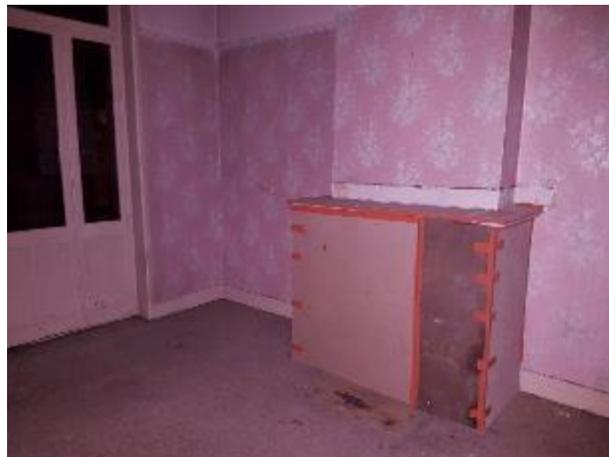
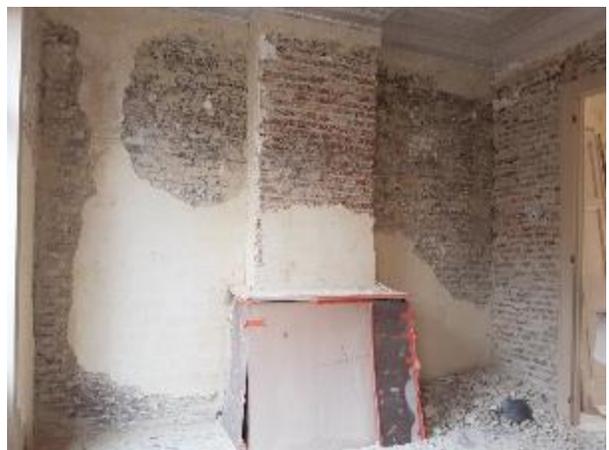
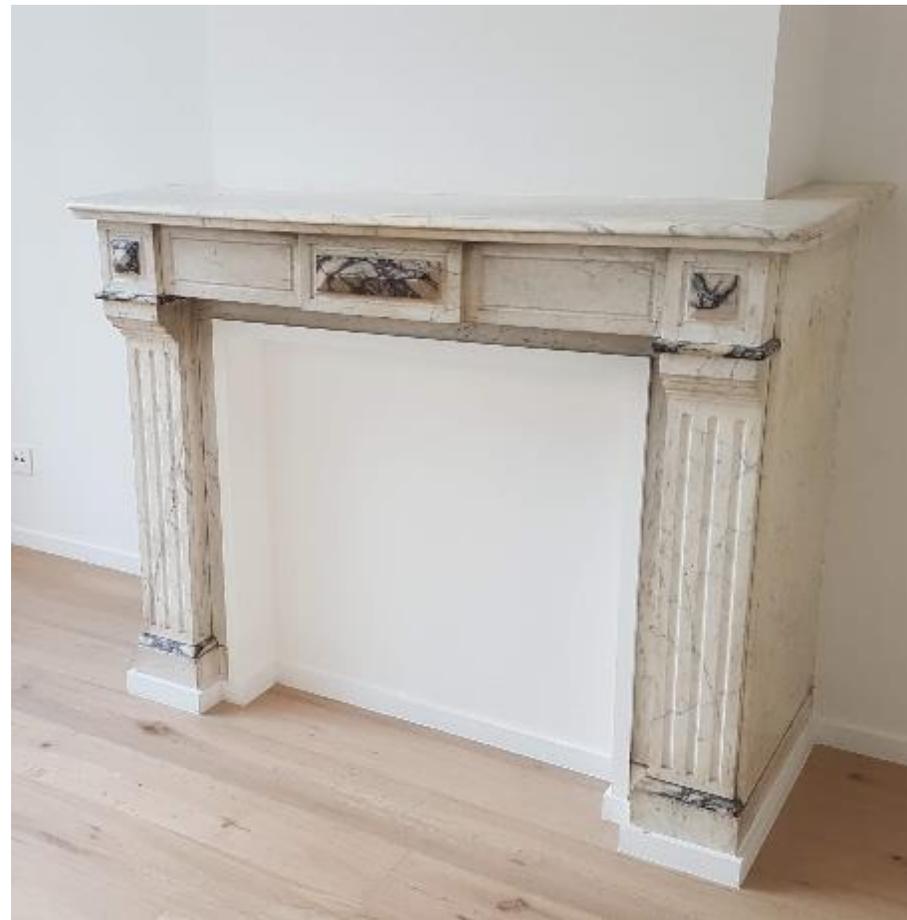
Cheminées

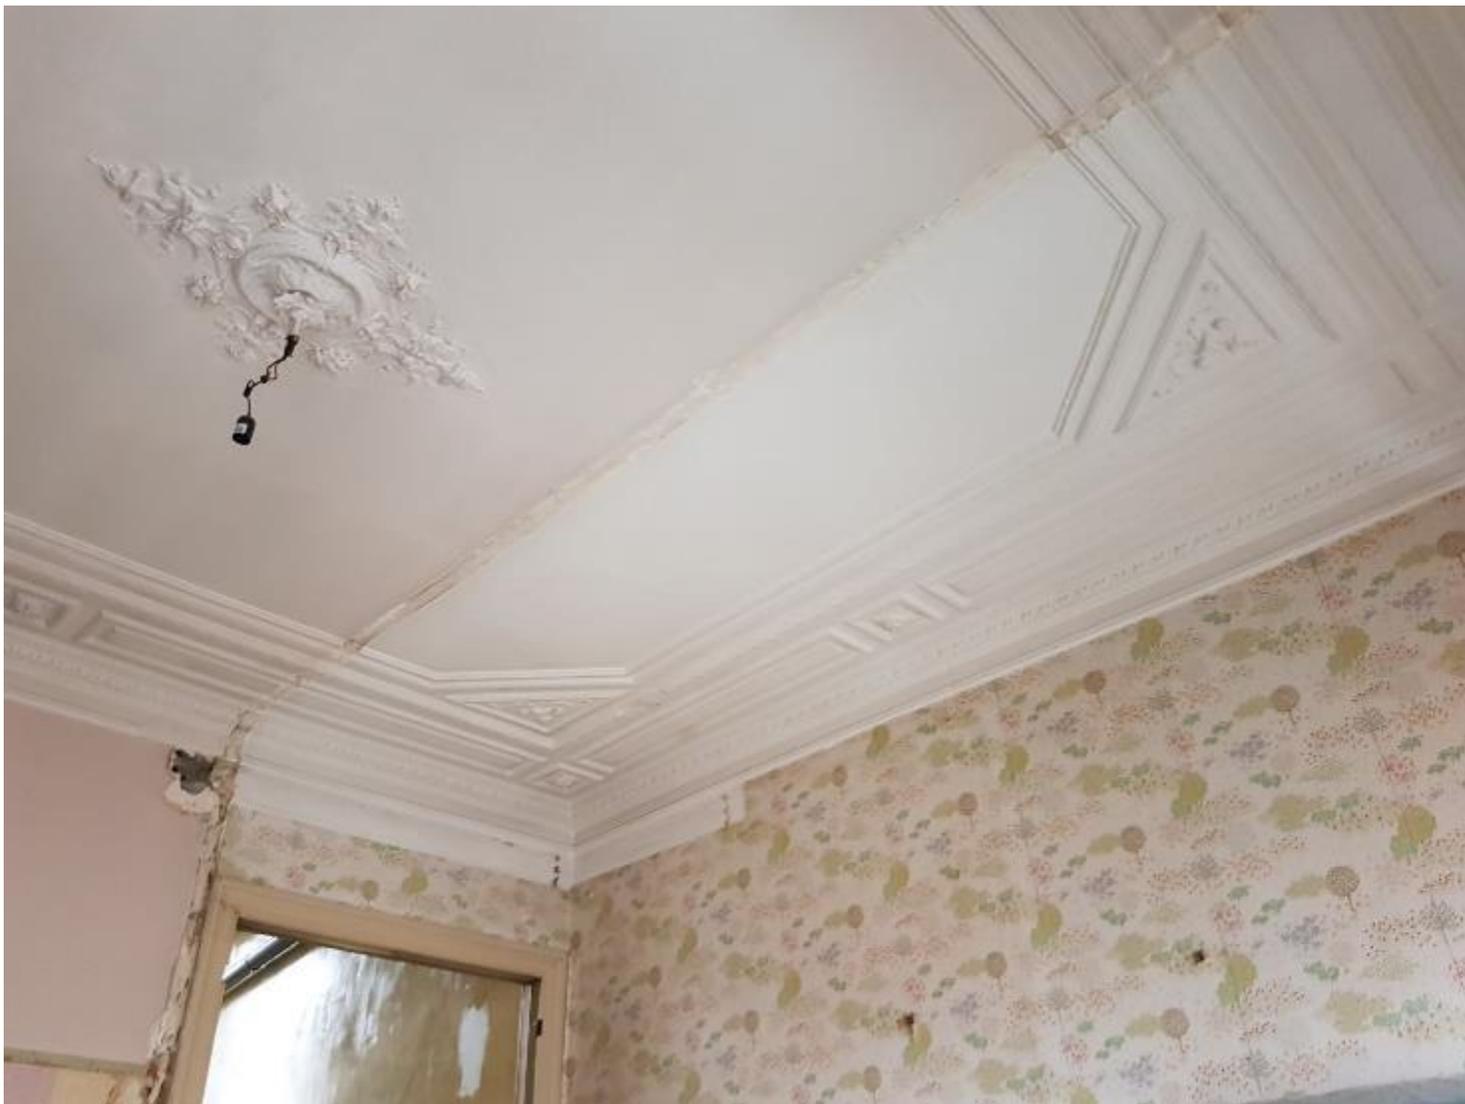
95 m² de plafonds moulurés (RF 30 min => mais obligation d'aller jusqu'à 1 h via l'installation d'une centrale de détection incendie)

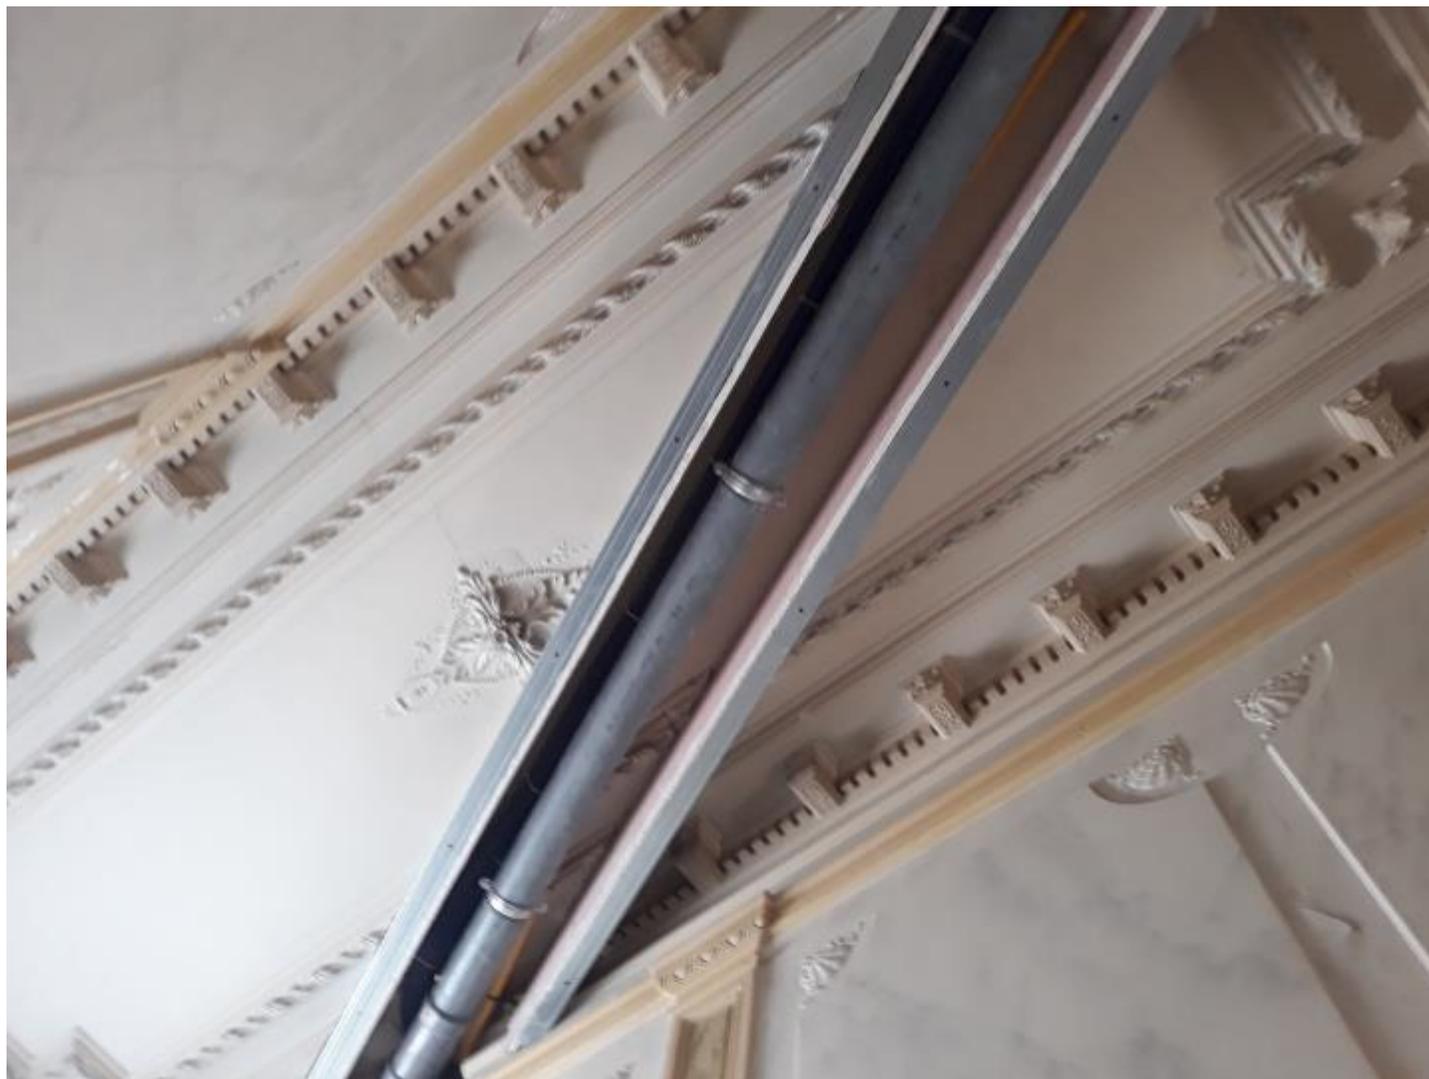
Plafonds moulurés et gaines techniques

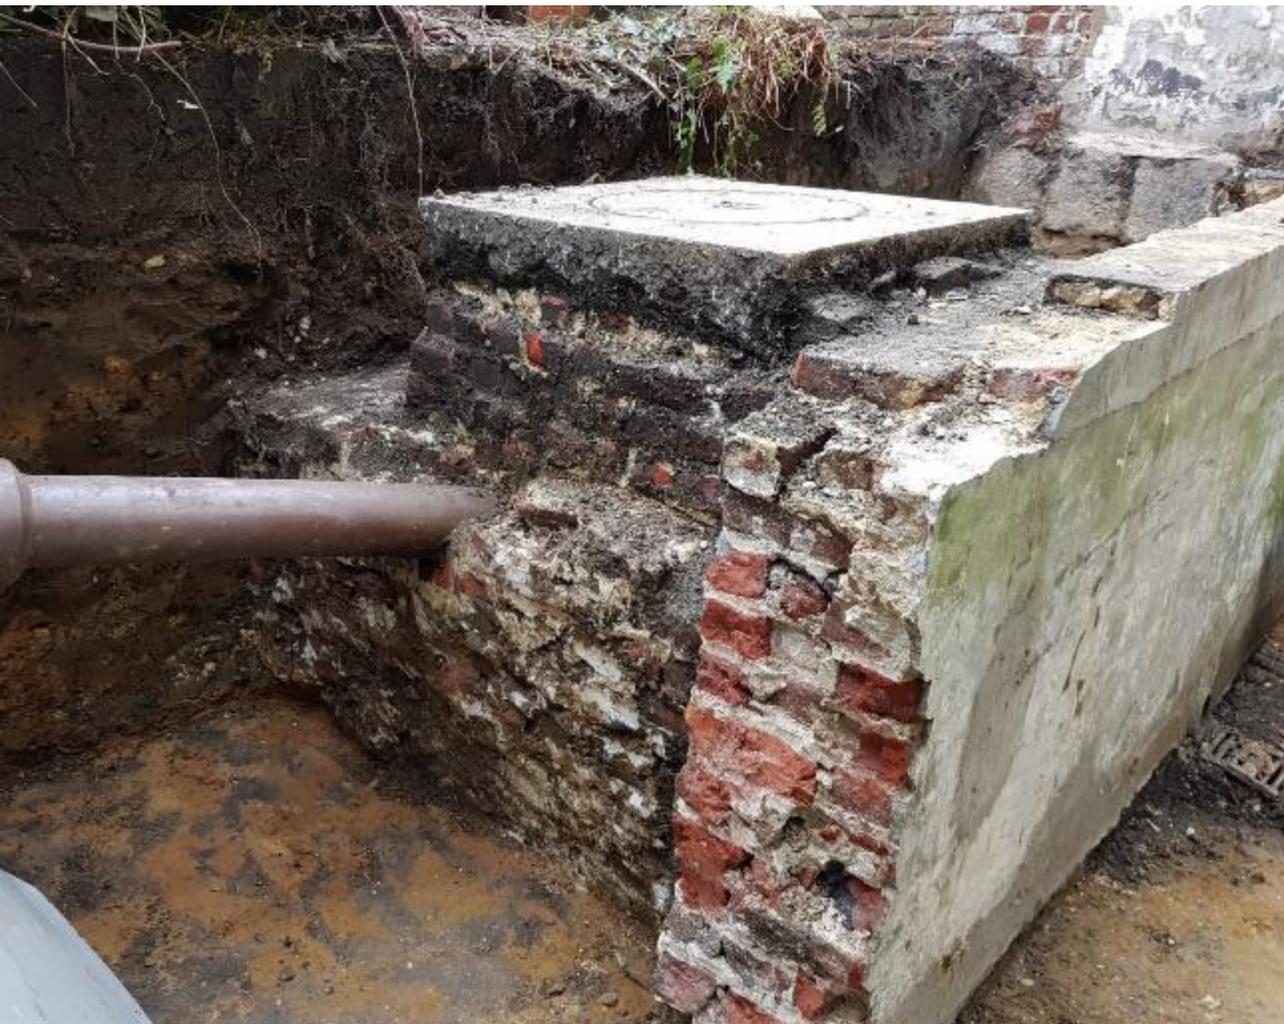
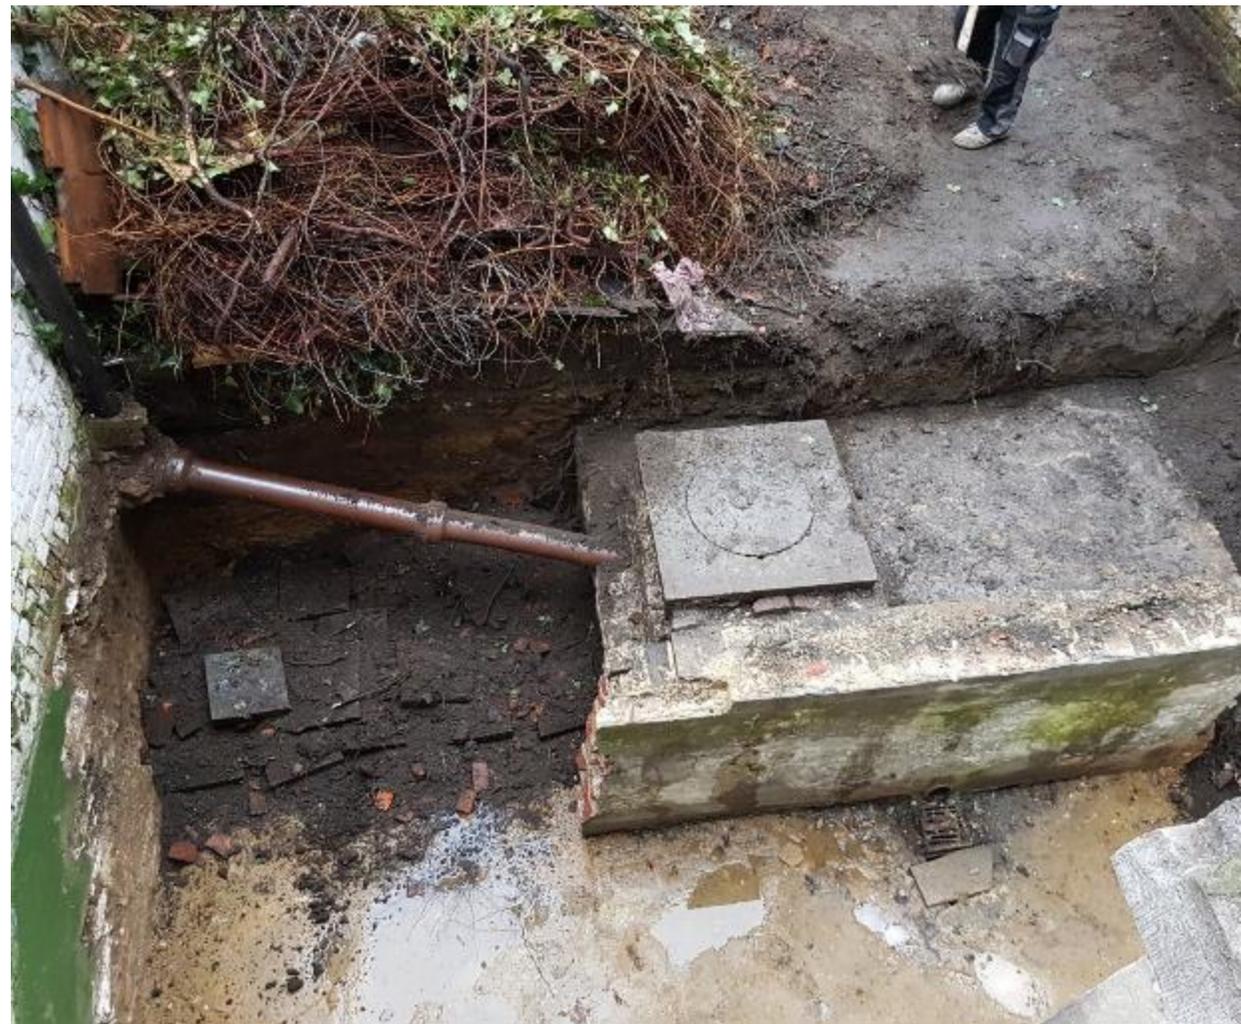
Citerne d'eau de pluie existante

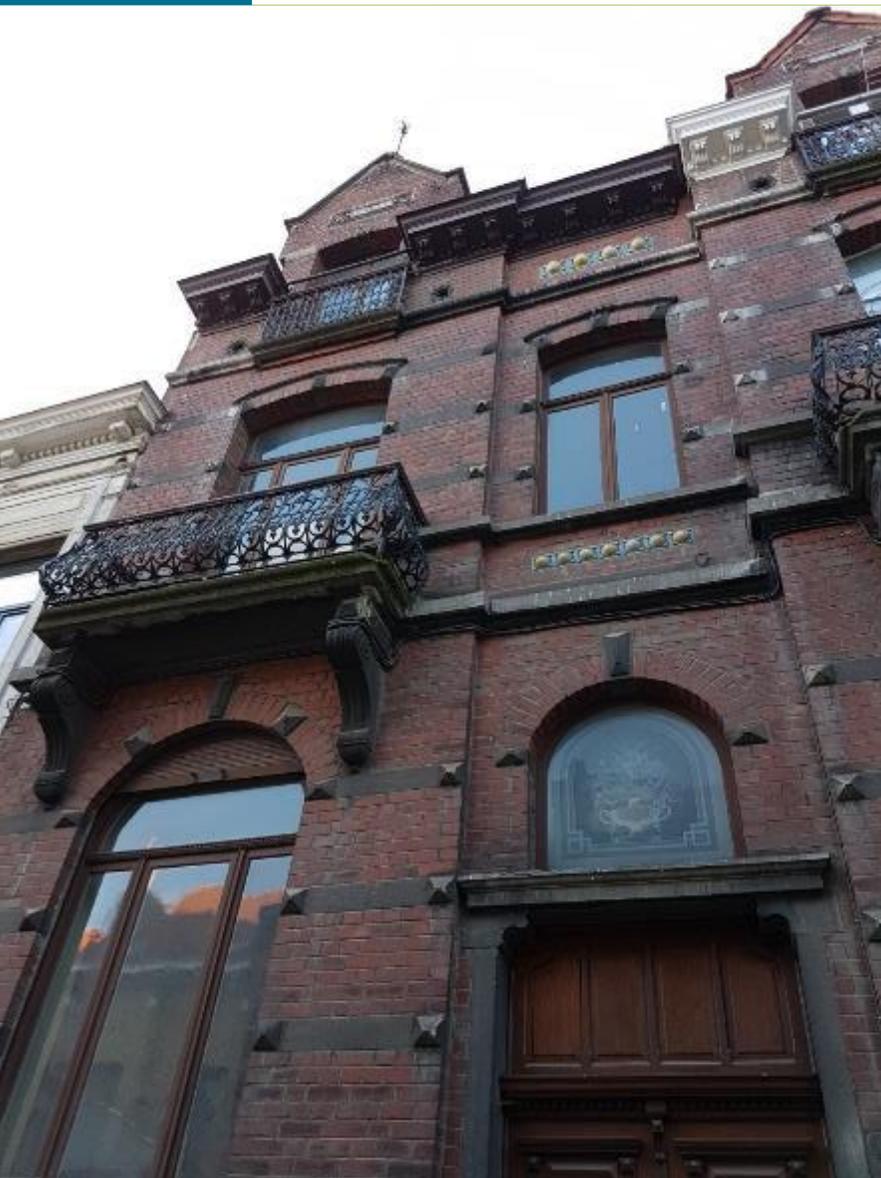
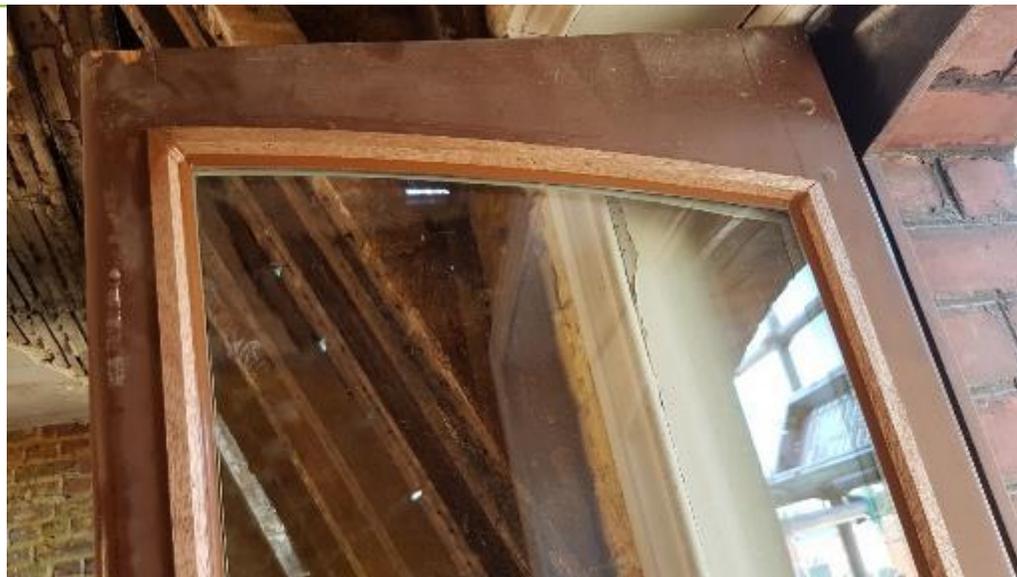
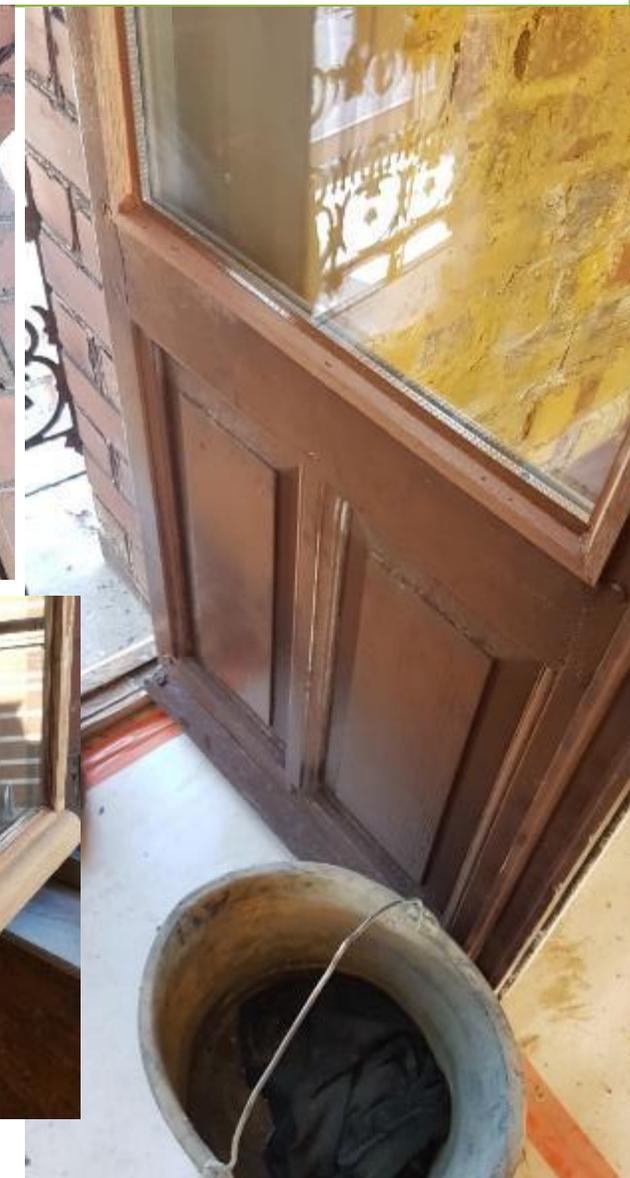
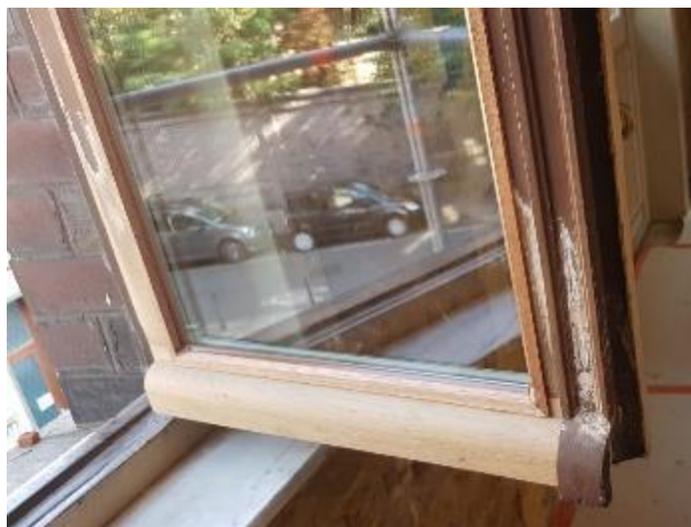
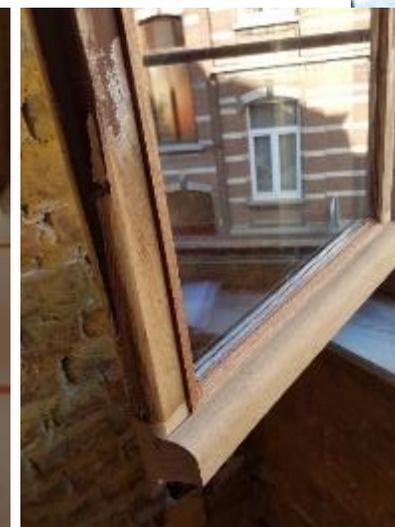
Châssis en chêne

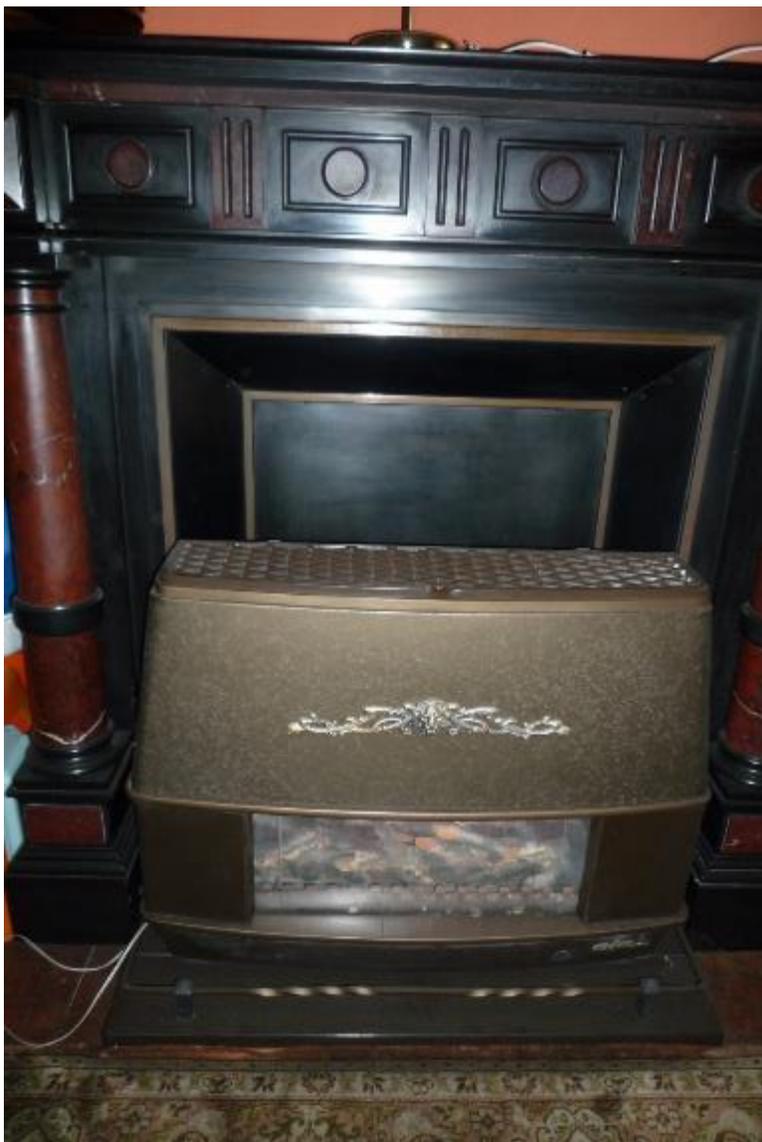
Manteau de cheminée

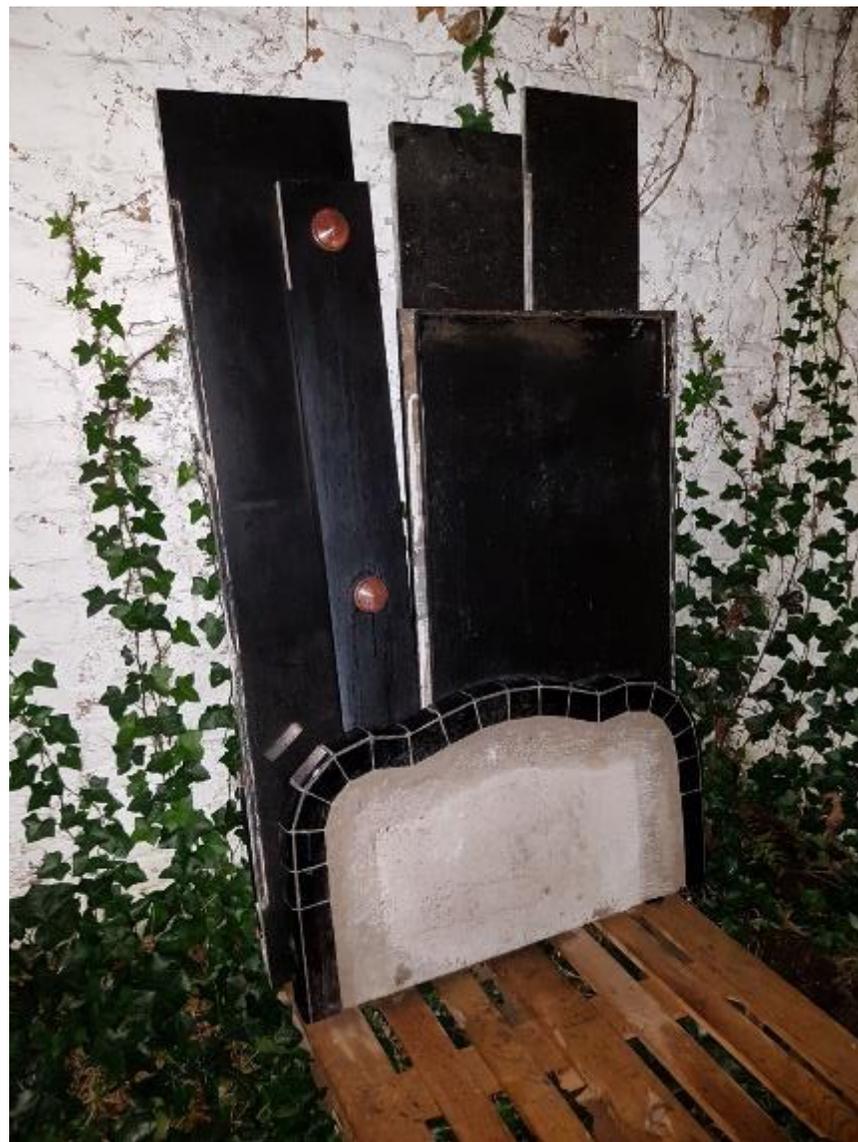
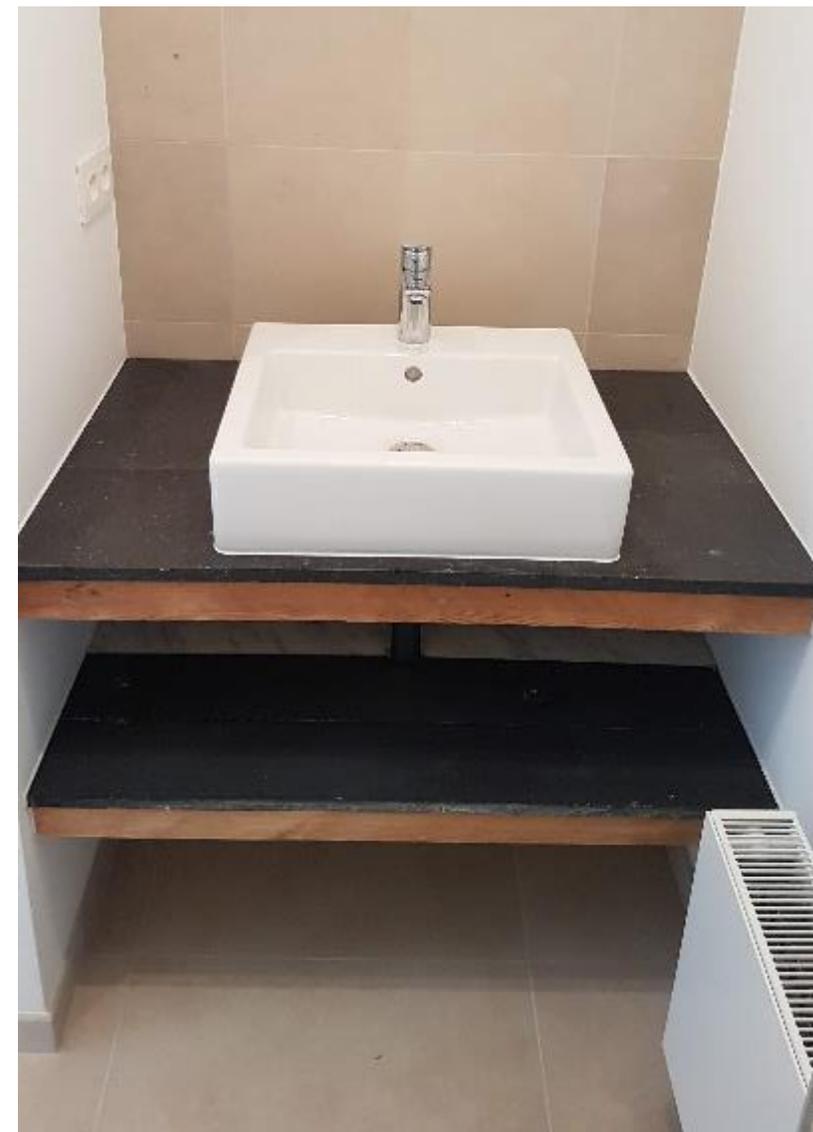
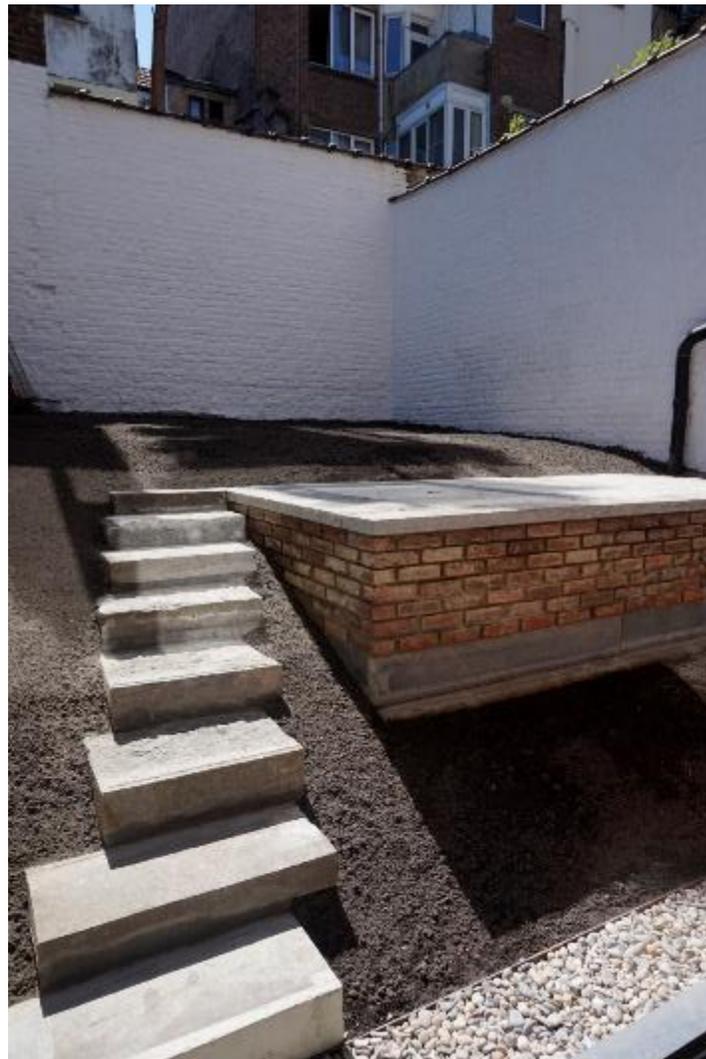
Seuils en pierre bleue, linteaux et marches d'escaliers, couvre-murs

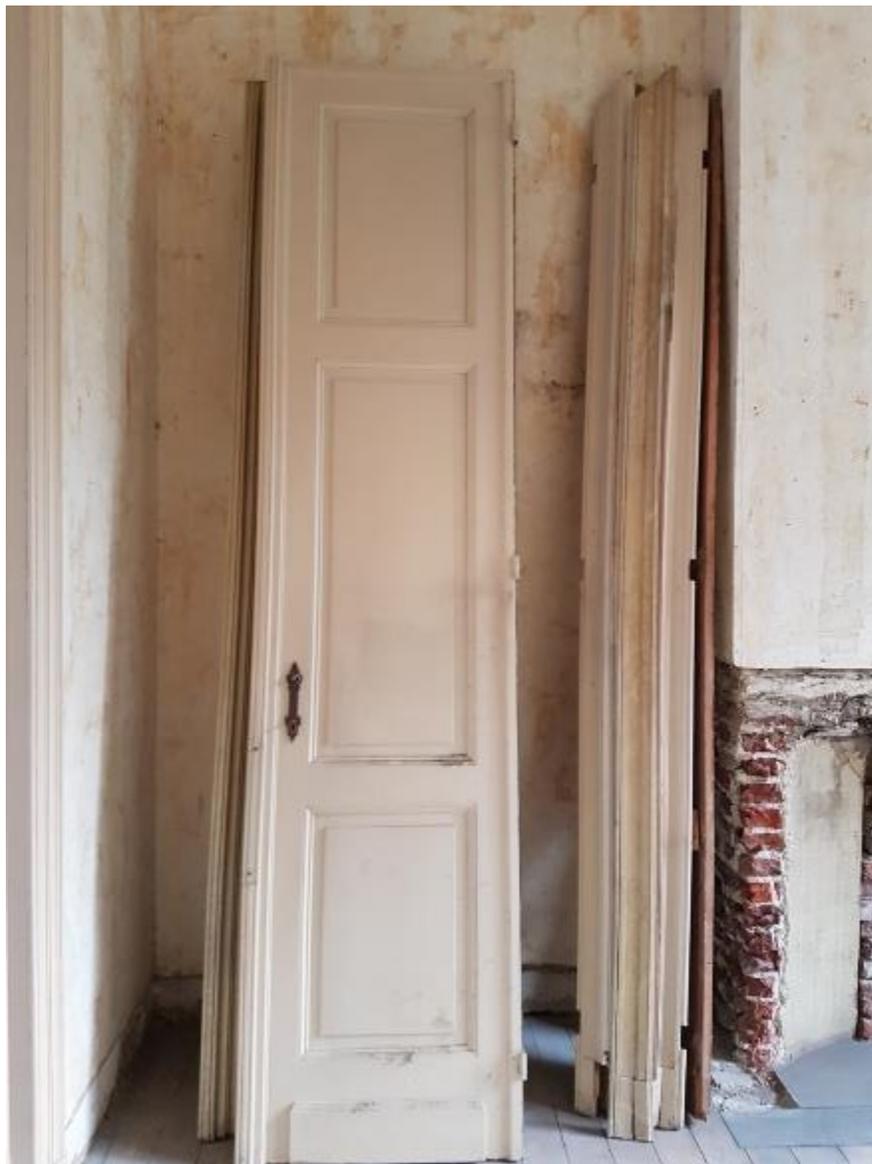
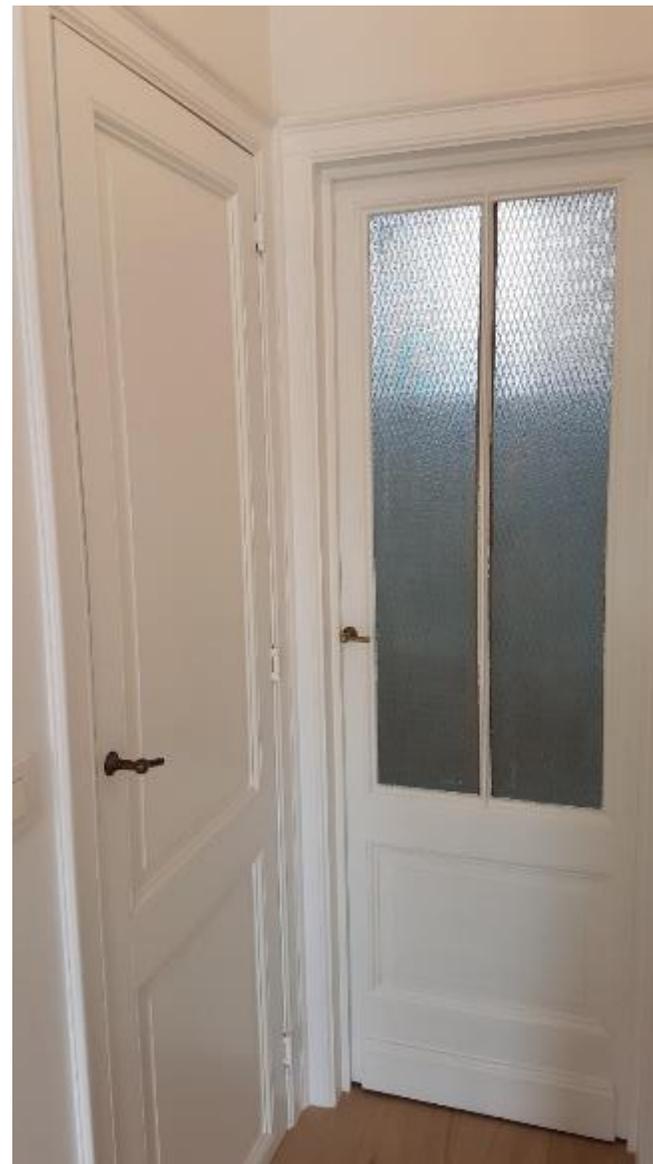
Portes intérieures

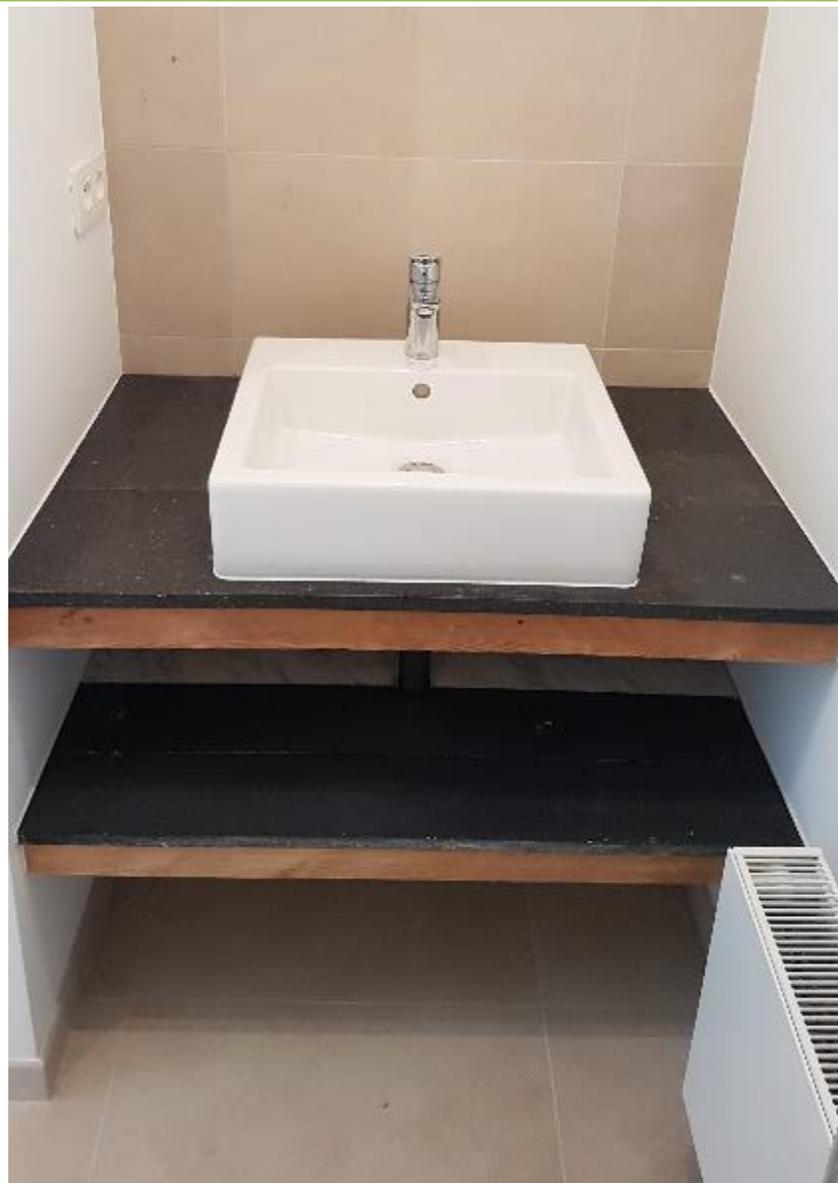
Bois de charpente

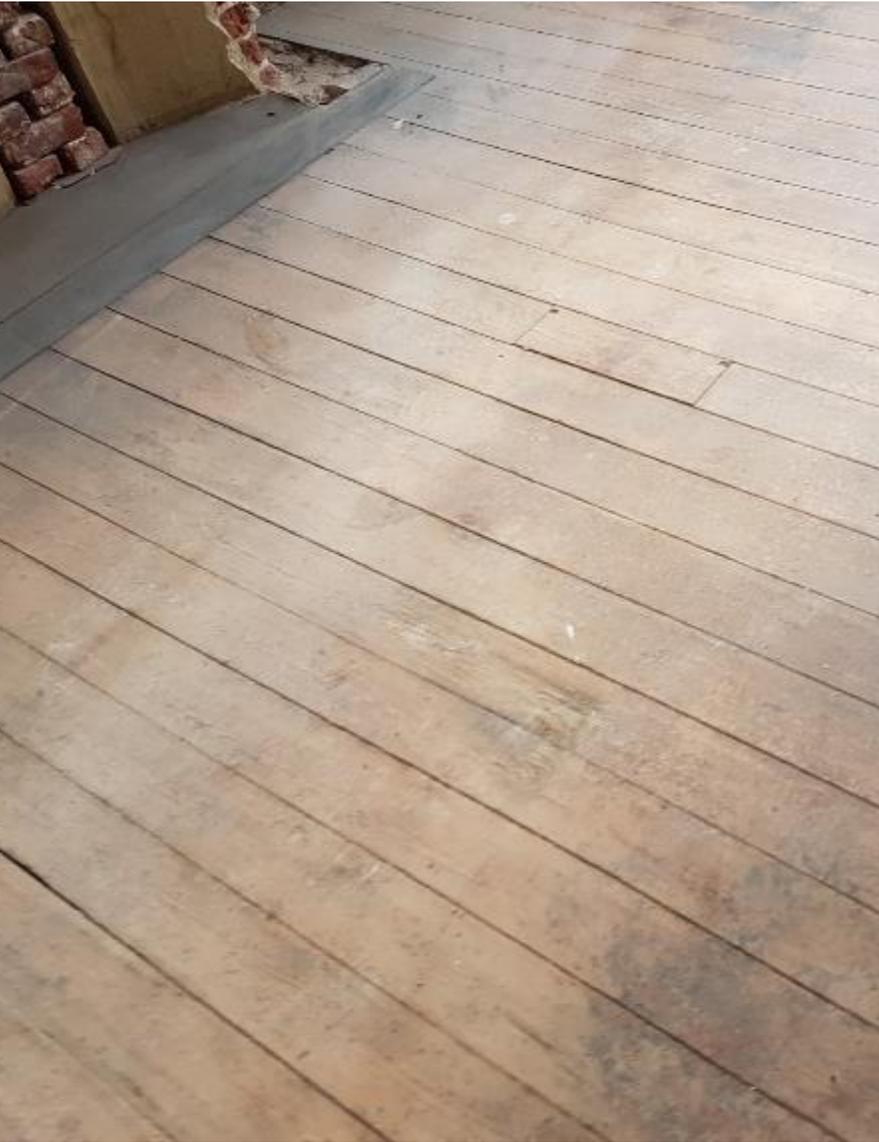
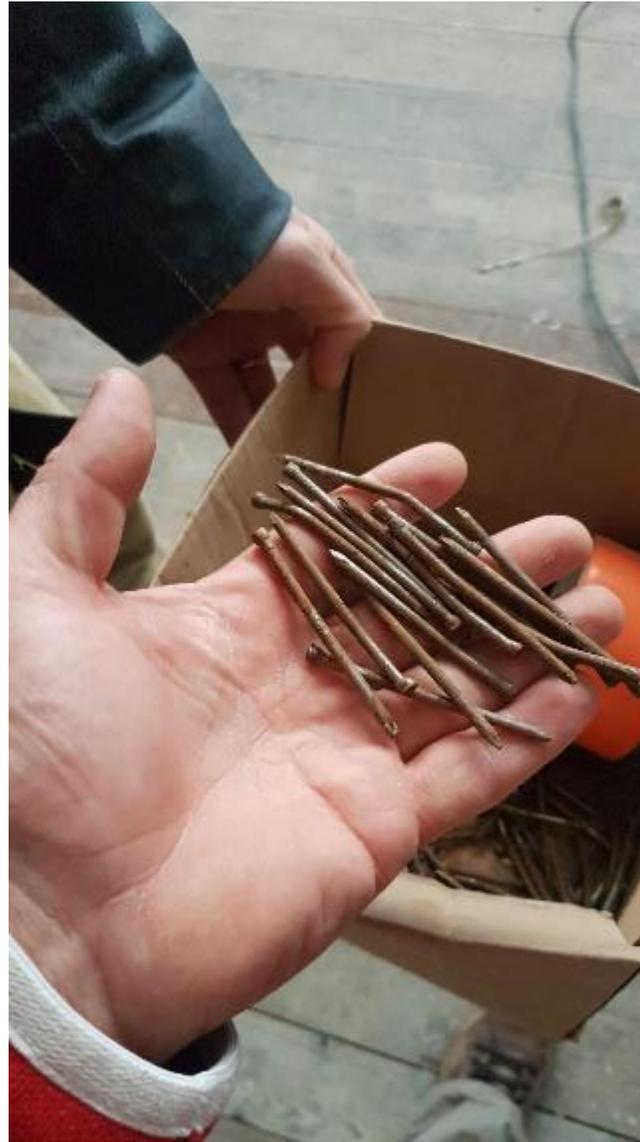
77 m² de planchers enlevés, poncés et replacés sur un autre chantier lui-même lauréat de Be-Circular Chantiers circulaires 2017
