FORMATION BÂTIMENT DURABLE

Etude cas : Projet 15 rue de l'Est (AP 2018)

Rénovation et division d'une maison unifamiliale bruxelloise en 3 appartements

Serena & Samuël VANBUTSELE

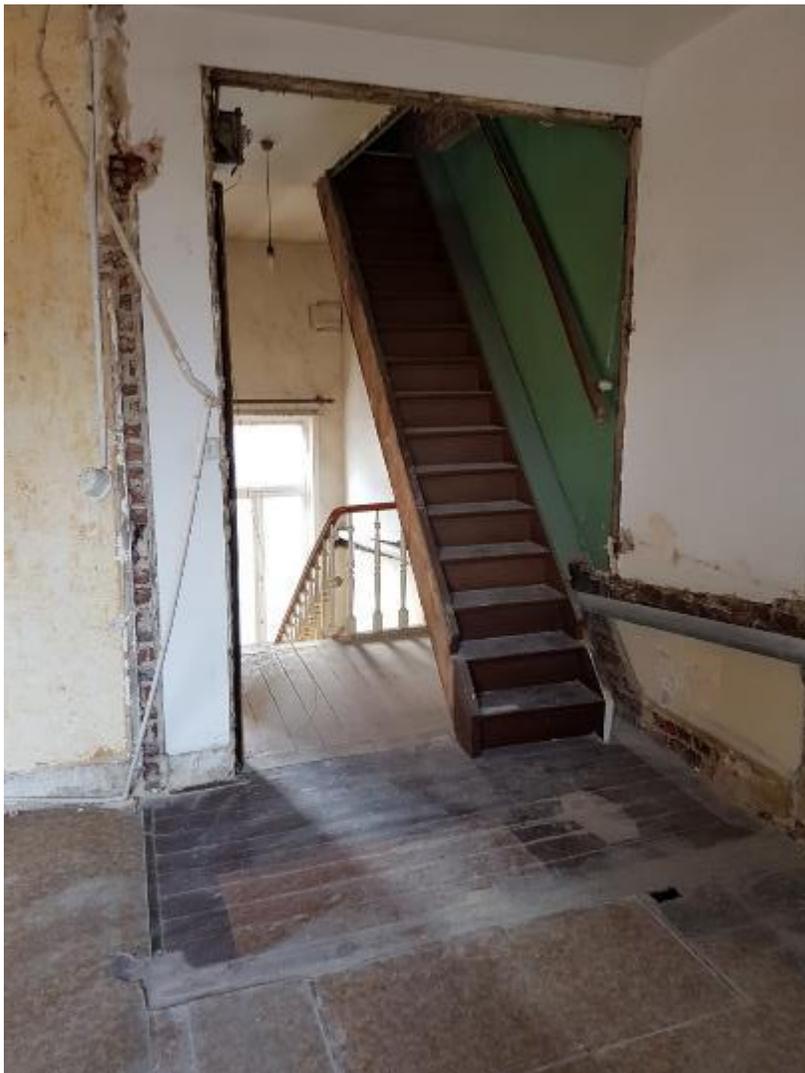
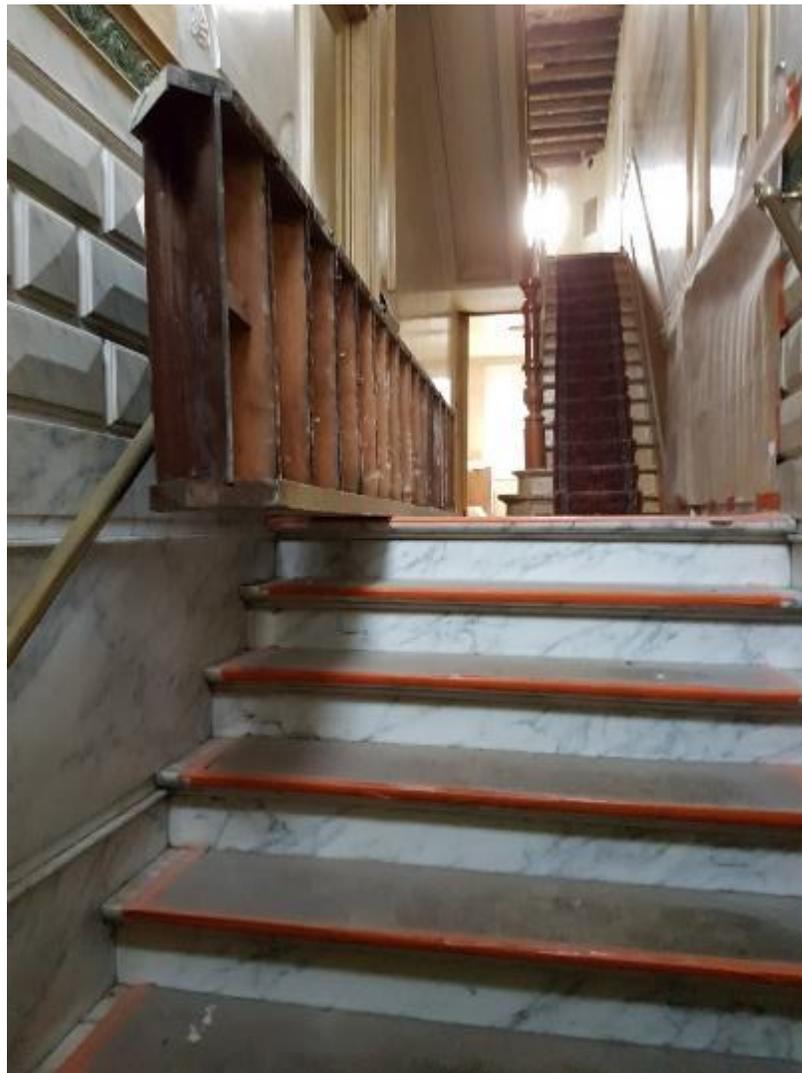
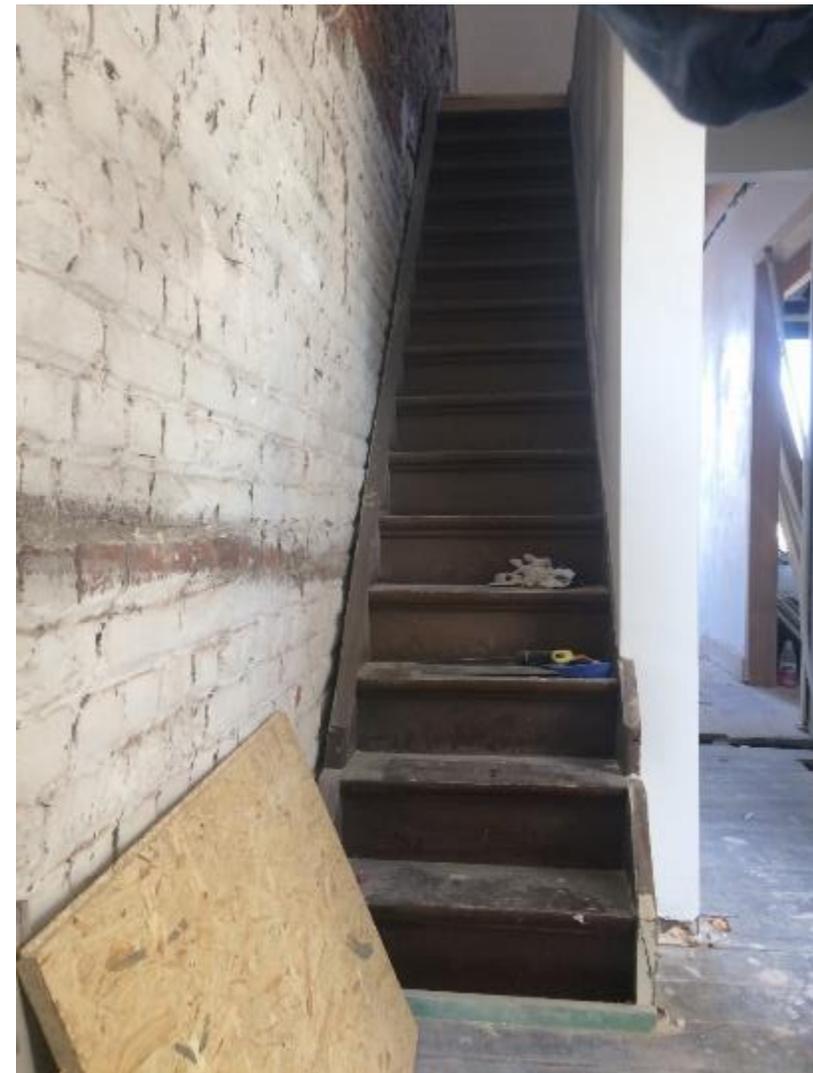
Escalier du grenier

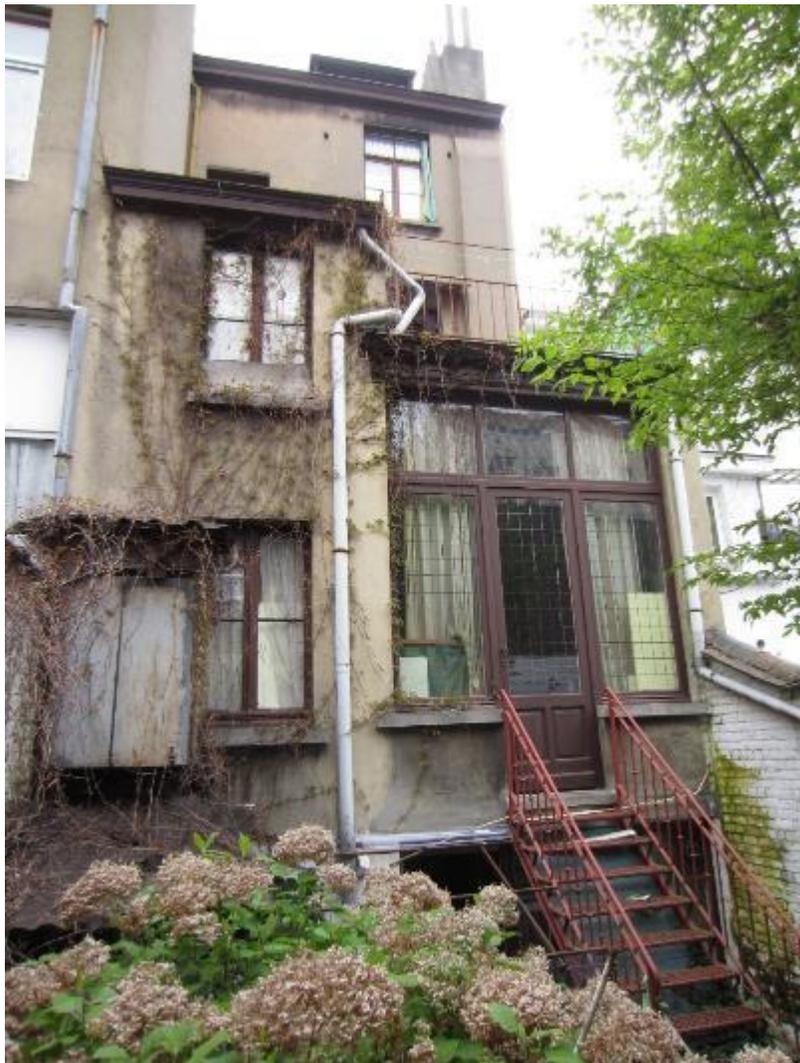
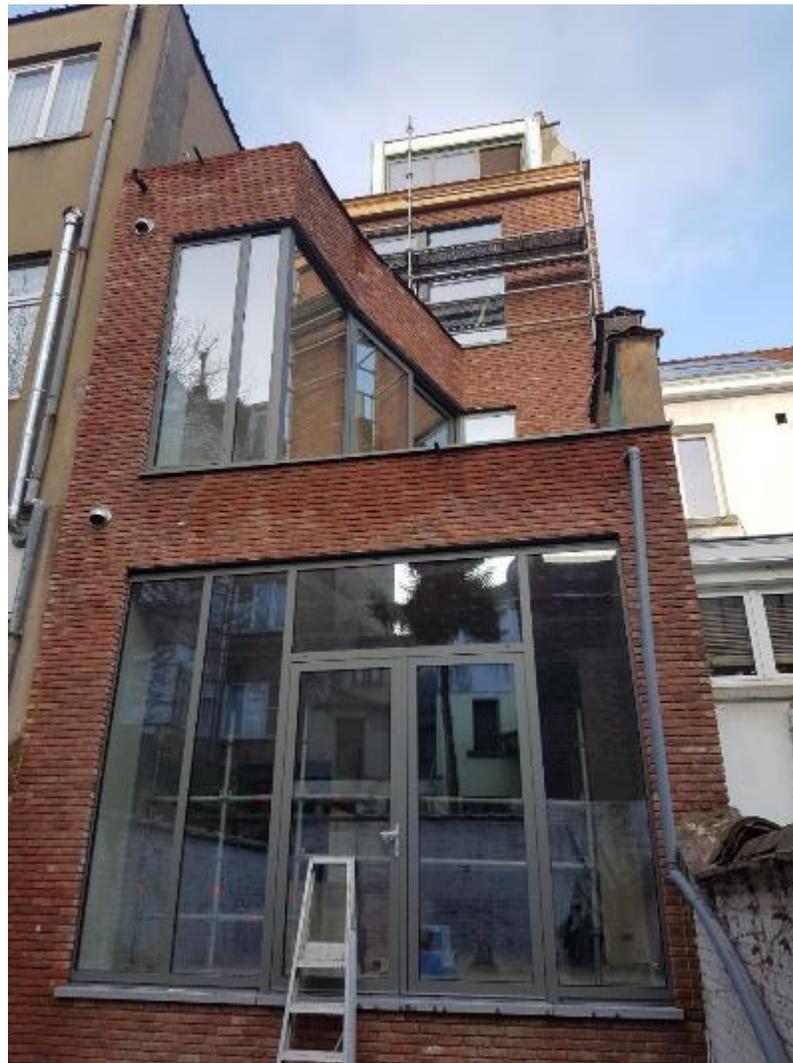
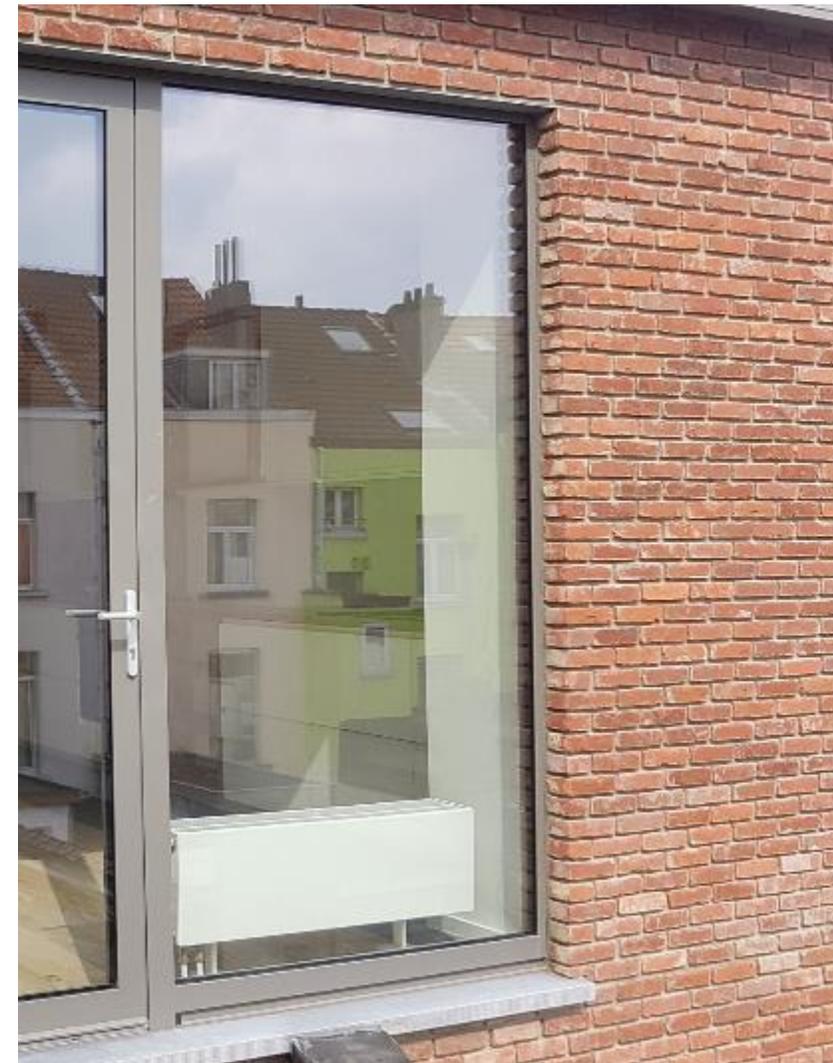
Briques de façade de réemploi (augmente l'épaisseur du joint)

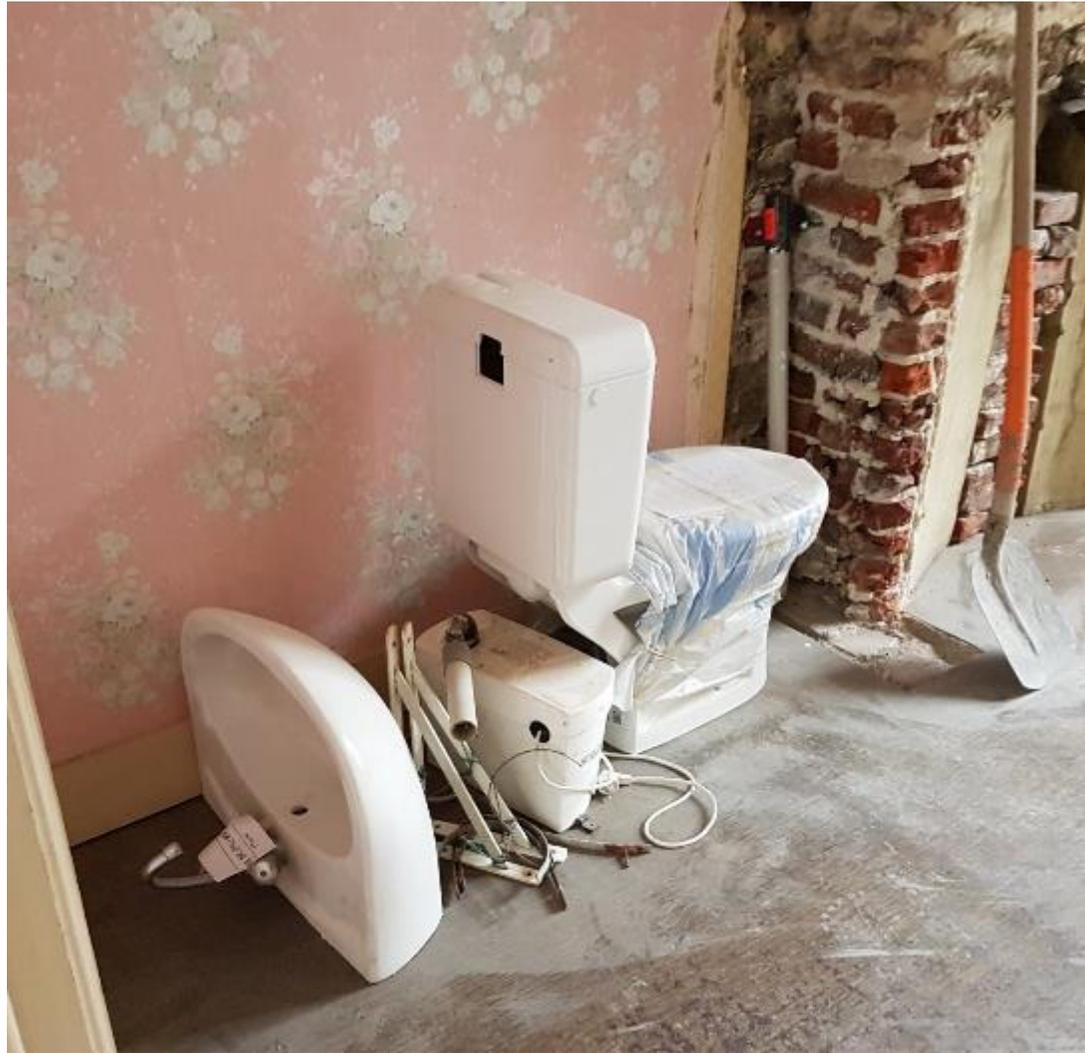
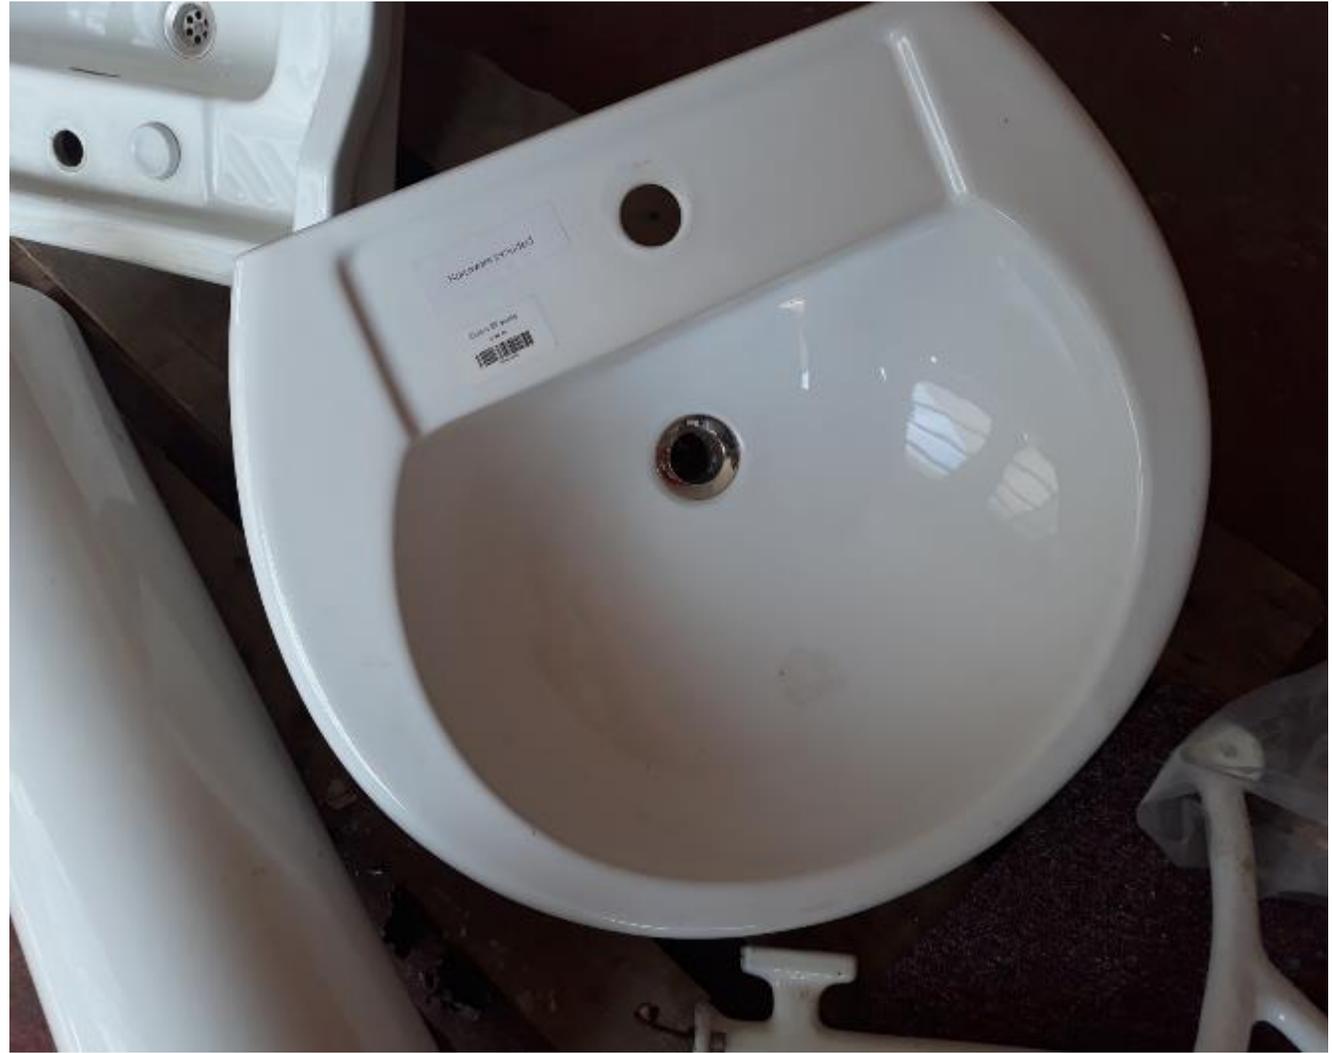
Utilisation de l'isolant de sur commandes ou surplus ou de réemploi pour les isolants synthétiques de type PIR, réemploi d'appareils sanitaires, disjoncteurs de réemploi, réemploi de certains carrelages muraux (trop de perte lors du démontage)

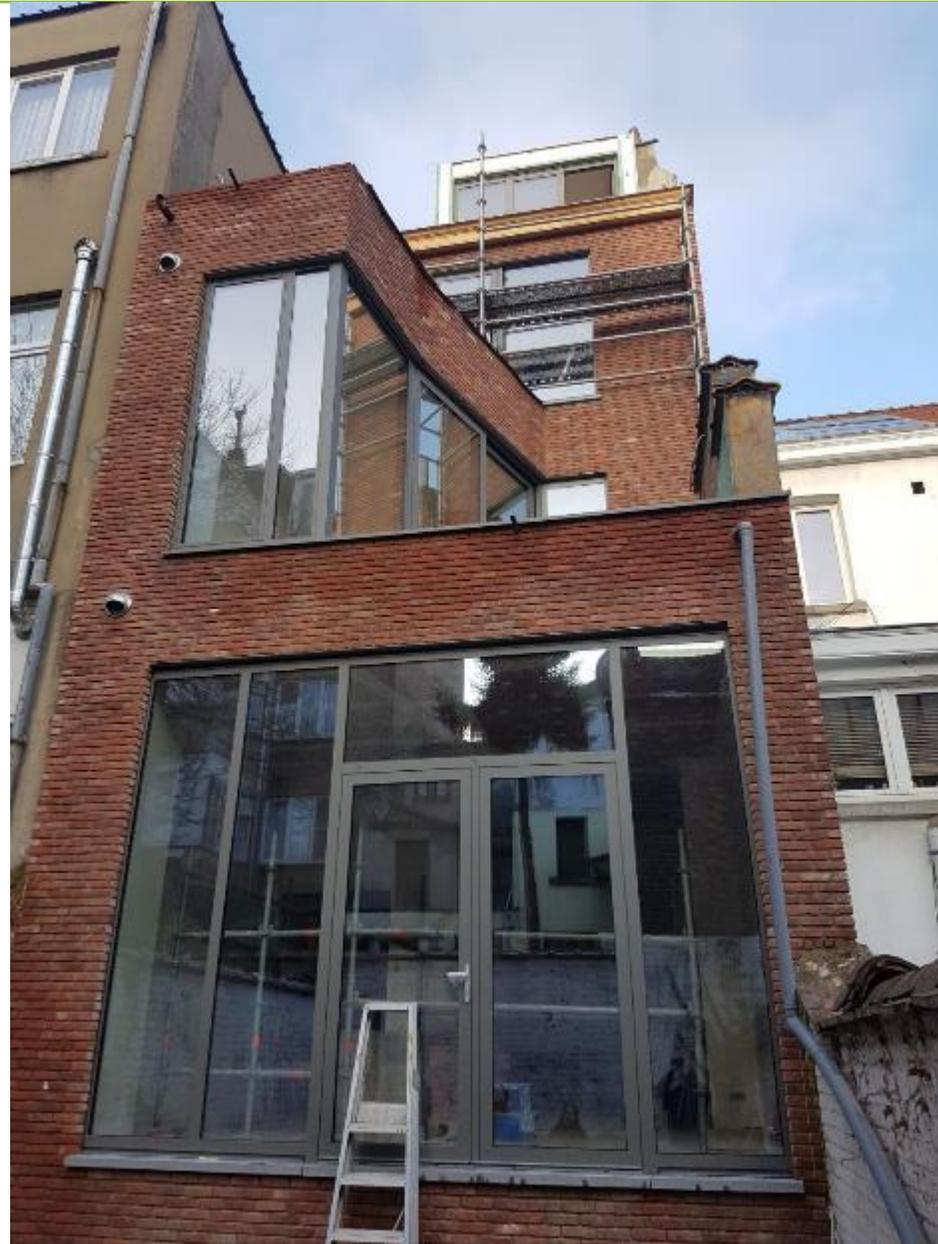
Pas de briques collées
