FORMATION BÂTIMENT DURABLE

RÉNOVATION PARTIELLE / PAR PHASE

Retour d'expériences des rénovations au PASS

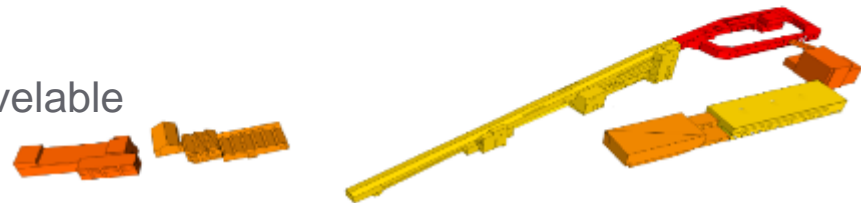
La maquette ci-après illustre la performance des différents bâtiments (échelle de couleur de rouge pour les bâtiments très mauvais à jaune pour les bâtiments passables)

REPARTITION THEORIQUE CONSOMMATION CHAUFFAGE						
	Surface (m ²)	Besoin (MWh/m ²)	Besoin (MWh)	Coût (€)	Emiss.CO2 (tonnes/an)	Proportion
PASSERELLE	3 400	0,20	700	28 000	141	20%
BELVEDERE	1 750	0,22	910	36 400	184	27%
SALLE DES MACHINES	1 020	0,39	390	15 600	79	11%
HANGAR	1 960	0,19	370	14 800	75	11%
PALAIS DES IMAGES	1 290	0,24	300	12 000	61	9%
GARAGE ET BUREAUX	1 240	0,23	280	11 200	57	8%
SIL0, CHARNIERE ET TREMIER	1 390	0,35	480	19 200	97	14%
TOTAL / MOYENNE PONDREE	12 130	0,28	3 430	274 400	1 232

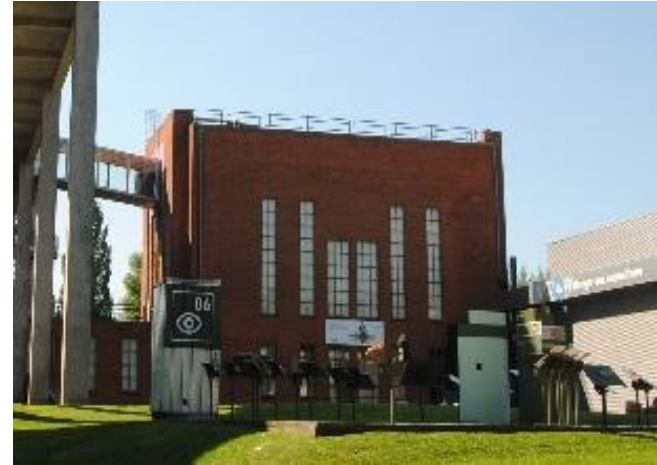
- ▶ Bâtiment classé sur trois niveaux, volumétrie est simple et compacte.
- ▶ murs extérieurs non isolés : murs pleins en brique avec ossature béton $U=1,85$ W/m^2K
- ▶ châssis en béton avec simple vitrage, très défavorable : $U=9,70$ W/m^2K
- ▶ Représente: 86% des déperditions

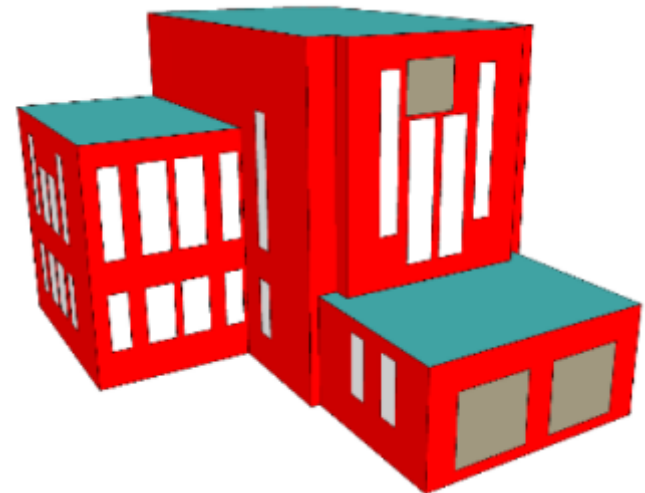
- ▶ Administratif : dérogation de certificat de patrimoine et pas de PU
- ▶ Étude du comportement hygrométrique des parois et limitation de l'épaisseur d'isolant
- ▶ Bon bilan environnemental : Structure bois, Fermacell et laine de roche
- ▶ Et Contre châssis en bois double vitrage

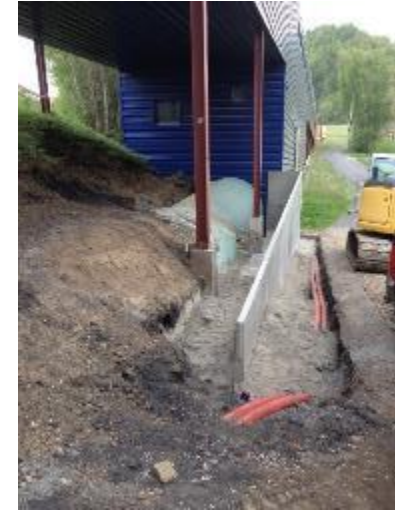
- ▶ compartimentage passerelle : prévu en janvier 2019
 - Réduction consommation = 52 Mwh/an
 - Réduction des courants d'air froid et des problèmes de stratification
 - Temps de retour 11 ans
- ▶ Isolation du tunnel réalisé en mai 2018
 - Réduction consommation = 36 Mwh/an
 - Réduction des courants d'air froid
 - Temps de retour 13 ans

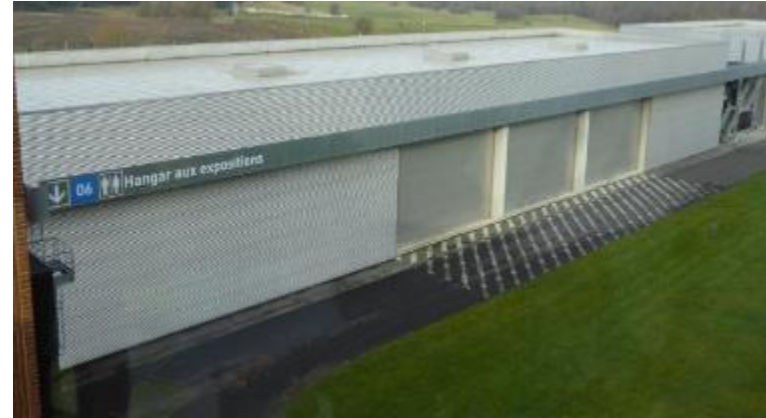
- ▶ Bâtiment de 2003 recevant exposition, atelier d'animation, bureaux et ateliers techniques.
- ▶ 3 portes sectionnelles non isolées :
 - 4% de la surface du bâtiment
 - 29% des déperditions.
- ▶ Solution
 - Suppression des 3 portes
 - Structure bois + cellulose
